調査日時：2002年10月16日（水）
 調査場所：武蔵工業大学世田谷キャンパス
 調査構造物：10号館中2階
 調査箇所：ドア開口部隅角部

担当者：北本・劉 No.1

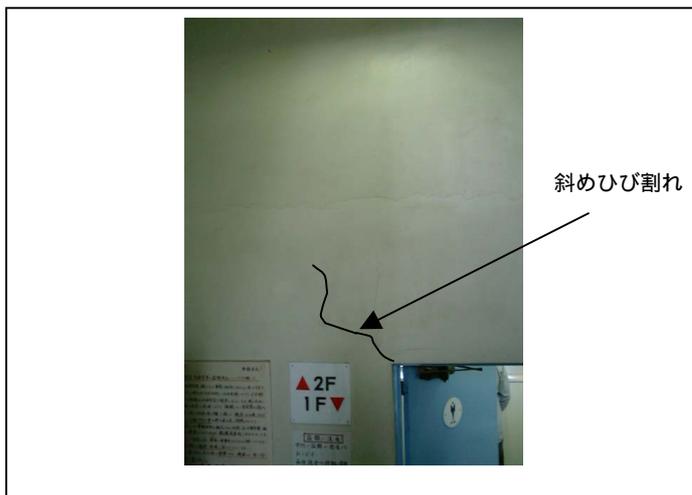
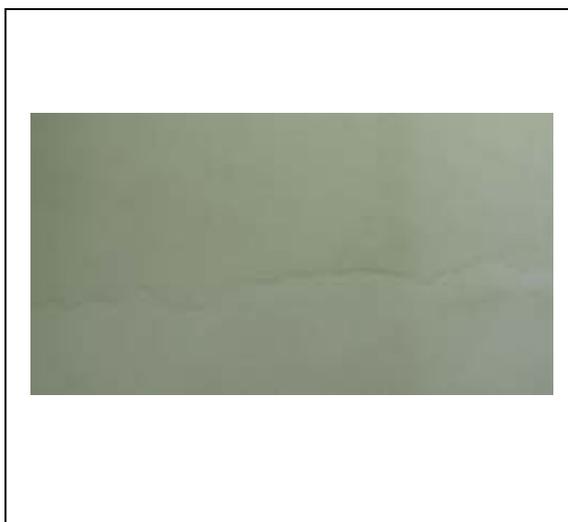
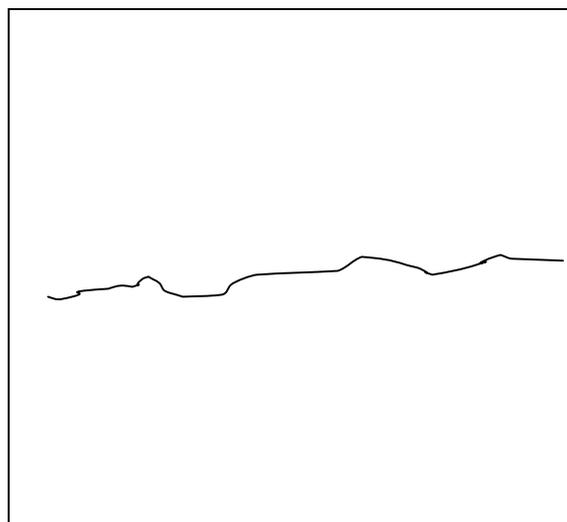
規則性の有無	有
形態（発生位置）	貫通
ひび割れパターン	一方向
方向性	水平方向
剥離・剥落	無
最大ひび割れ幅	推定 2.0mm
ひび割れ長さ	3160mm
鉄筋の腐食程度	無
エフロレッセンスの有無	無

原因： 打継ぎ目の施工不良，又は経年による劣化によるものと思われる。
 斜めひび割れは，隅角部の応力集中と収縮，又は補強筋の不足だと考えられる。

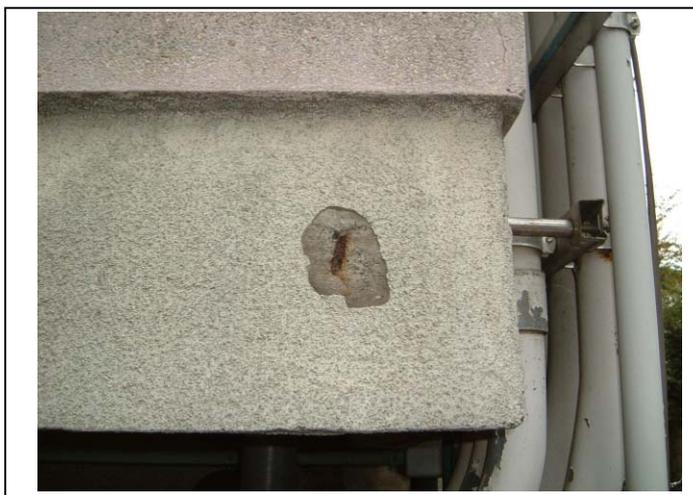
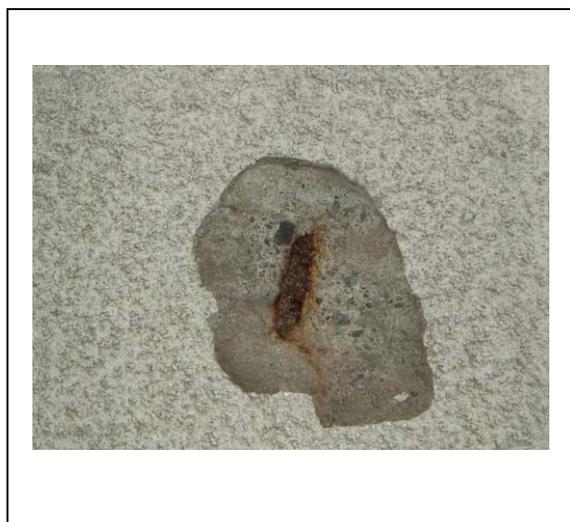
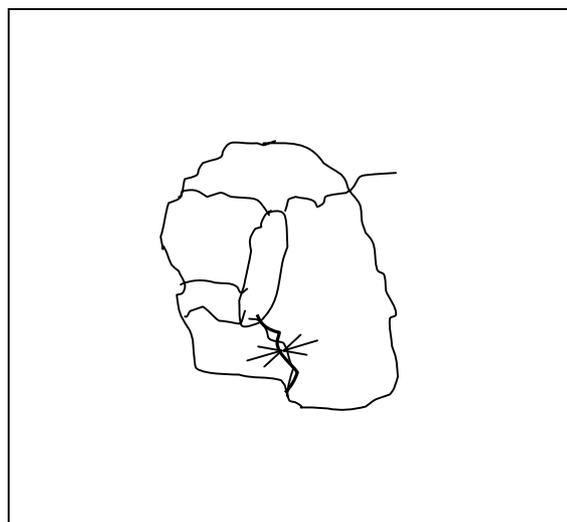
担当者：北本・劉 No.2

規則性の有無	有
形態(発生位置)	表層
ひび割れパターン	二方向複数
方向性	ランダム
剥離・剥落	剥離剥落有
最大ひび割れ幅	1.2mm
ひび割れ長さ	60mm
鉄筋の腐食程度	露出腐食
エフロレッセンスの有無	無

原因：鉄筋の発錆に伴う体積膨張による剥がれと思われる。

発錆は不明であるが、かぶり不十分だと考えられる。

3mm程度の表面吹き付けが竣工後にされている。

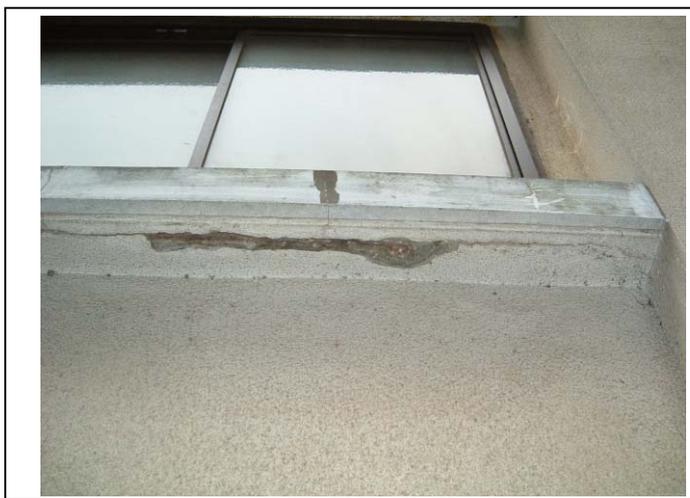
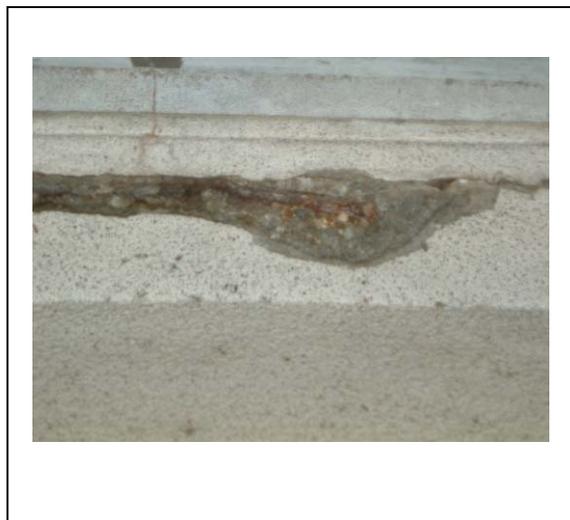
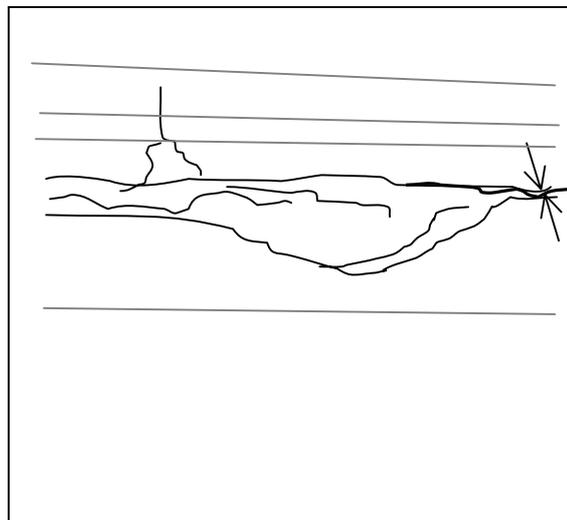
担当者：北本・劉 No.3

規則性の有無	有
形態（発生位置）	貫通
ひび割れパターン	一方向
方向性	部材長手方向
剥離・剥落	剥離剥落
最大ひび割れ幅	推定 7mm
ひび割れ長さ	3250mm
鉄筋の腐食程度	露出腐食
エフロレッセンスの有無	無

原因：鉄筋腐食による体積膨張により、鉄筋に沿ったひび割れが生じ、一部剥落している。
 鉄筋の腐食原因は不明。

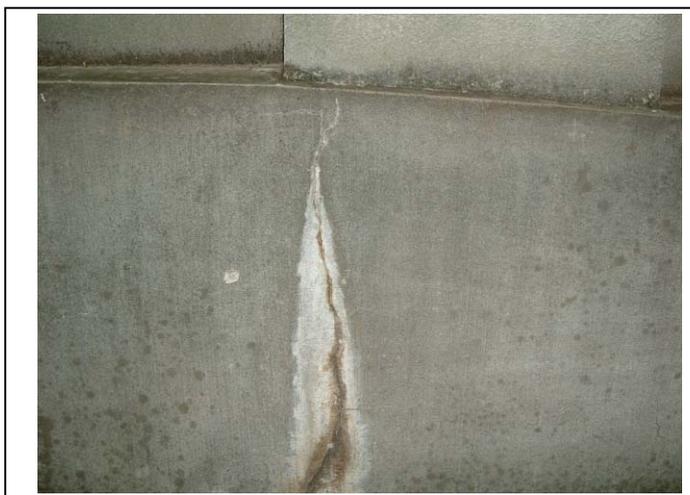
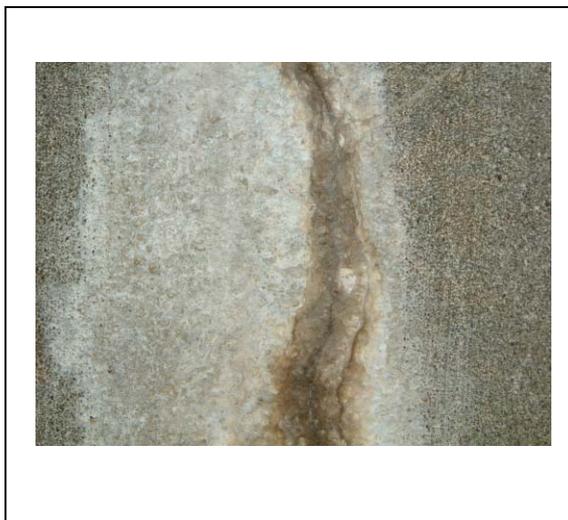
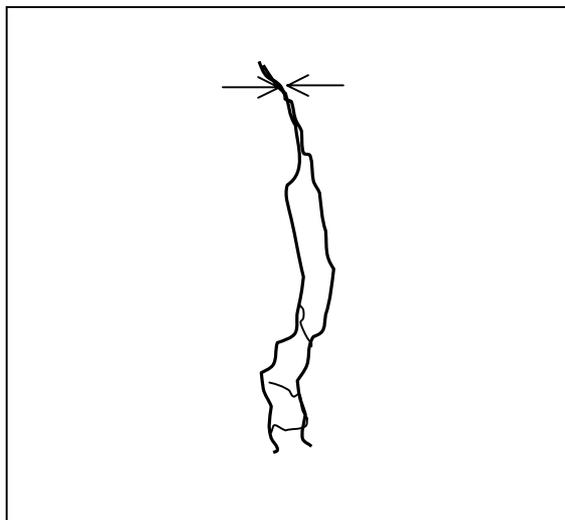
担当者：北本・劉 No.4

規則性の有無	無
形態（発生位置）	貫通
ひび割れパターン	一方向
方向性	鉛直方向
剥離・剥落	無
最大ひび割れ幅	0.95mm
ひび割れ長さ	1220mm
鉄筋の腐食程度	無
エフロレッセンスの有無	大規模

原因：ひび割れの発生原因はコンクリートの収縮を外的に拘束した為だとと思われる。通例 20～30cm 程度おきに規則的に発生することが多いが、本件の場合、鉄筋量が少ない為に、1本（ひび割れ）が突出した。背面に水の供給源がありエフロレッセンスが発生している。

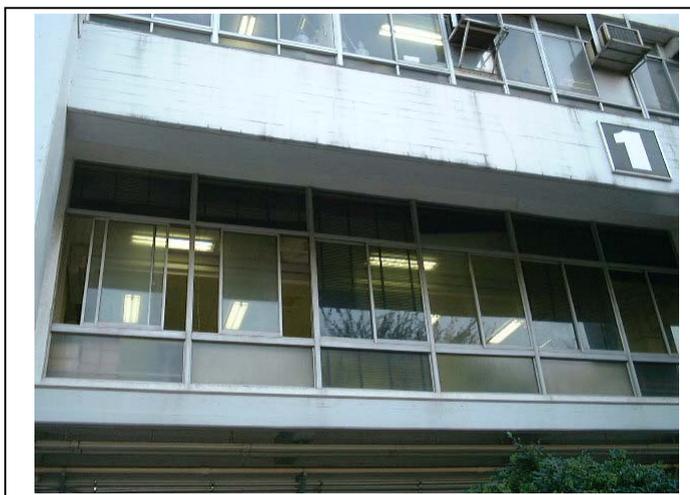
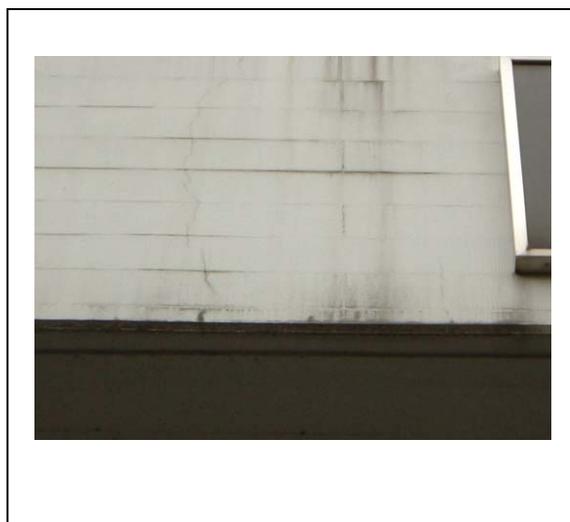
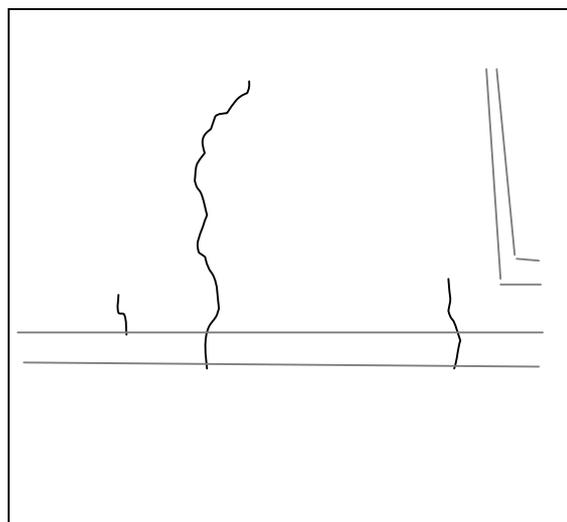
担当者：北本・劉 No.5

規則性の有無	有
形態（発生位置）	表層
ひび割れパターン	一方向複数
方向性	鉛直方向
剥離・剥落	無
最大ひび割れ幅	推定 1.4mm
ひび割れ長さ	梁高さ下端より 80%
鉄筋の腐食程度	無
エフロレッセンスの有無	無

原因：乾燥収縮と思われる。部材直行方向に規則的に発生しているものは収縮によるものと思われる。梁中央部にて下面より，上方に向かって発生している様にも見え，正の曲げモーメントによるものと思われる。

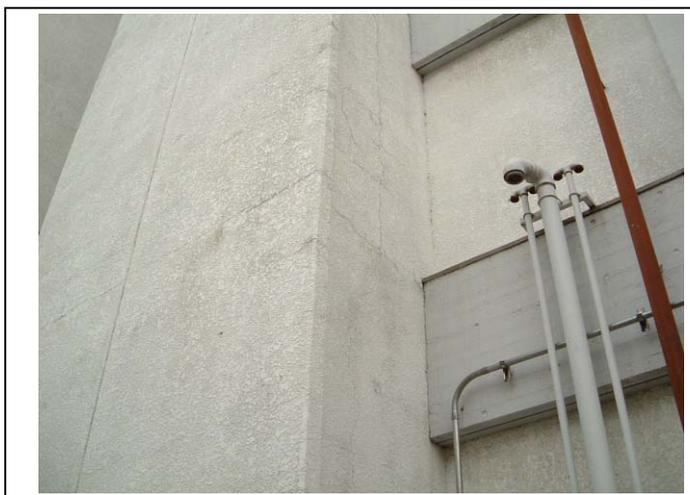
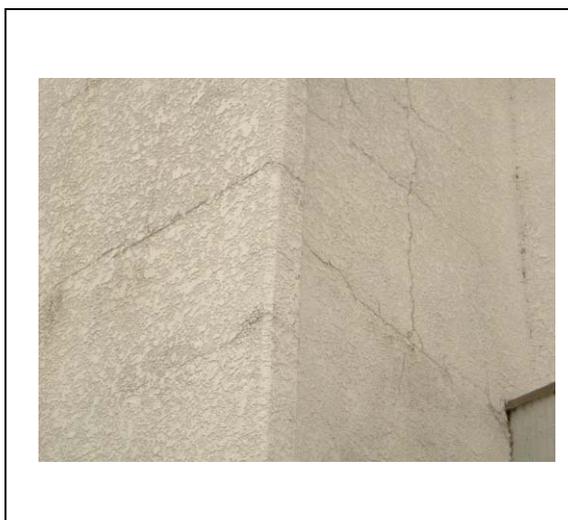
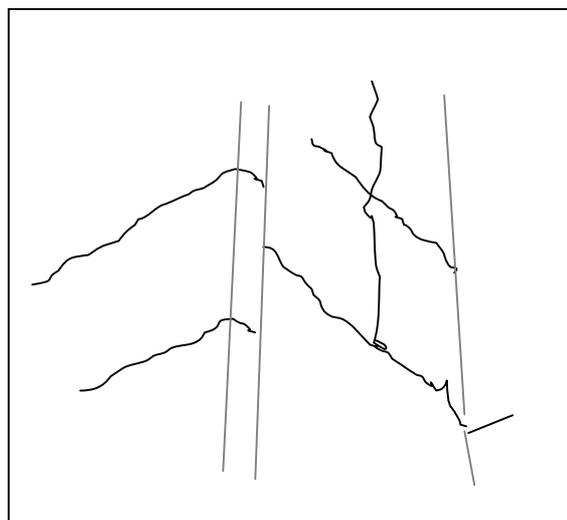
担当者：北本・劉 No.6

規則性の有無	有
形態（発生位置）	表層
ひび割れパターン	二方向複数
方向性	鉛直水平方向
剥離・剥落	無
最大ひび割れ幅	推定 0.7mm
ひび割れ長さ	3660mm
鉄筋の腐食程度	無
エフロレッセンスの有無	無

原因：各階床スラブ上面付近は打継目の剥離開口によるものと思われる。
 その他の水平ひび割れは、収縮が内的拘束（軸方向筋）、外的拘束（周辺部材）
 によるものと思われる。鉛直ひび割れは原因不明。

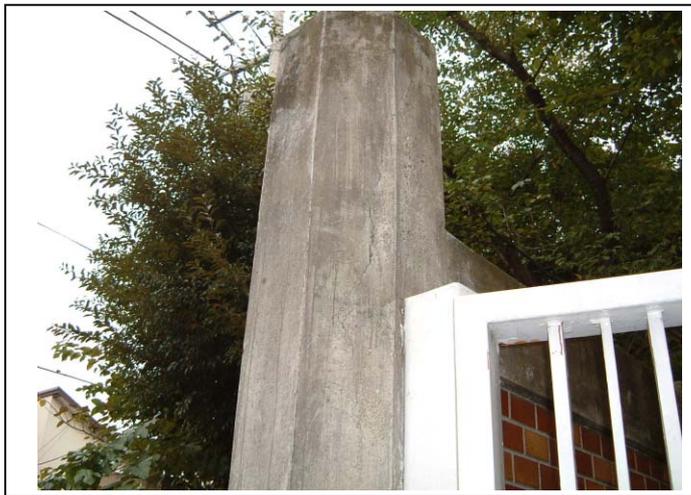
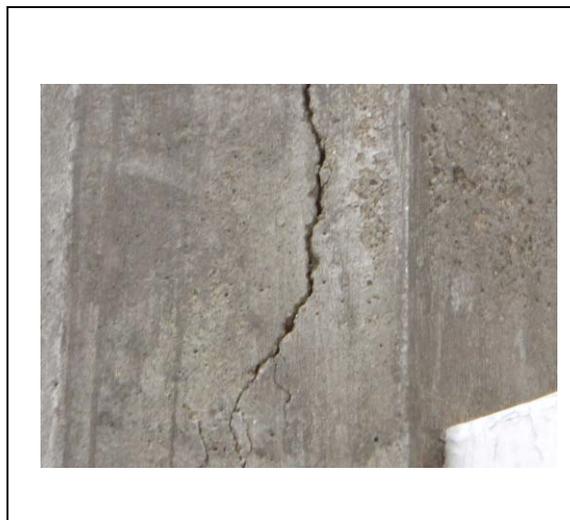
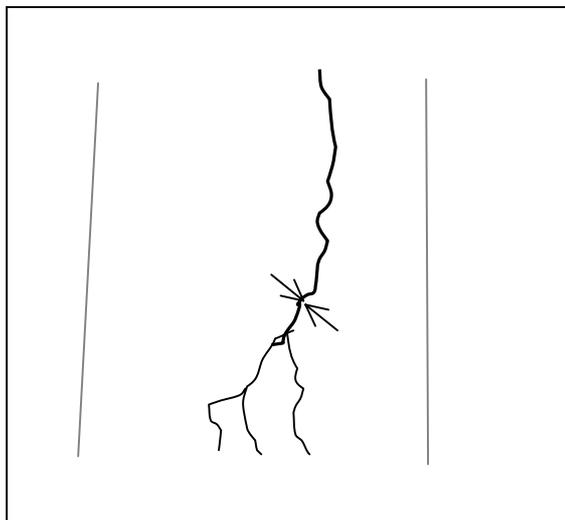
担当者：北本・劉 No.7

規則性の有無	無
形態（発生位置）	貫通
ひび割れパターン	一方向
方向性	鉛直方向
剥離・剥落	無
最大ひび割れ幅	7.0mm 程度
ひび割れ長さ	680mm
鉄筋の腐食程度	無
エフロレッセンスの有無	無

原因：通例見られない不思議なひび割れである。施工不良が原因だと思われる。

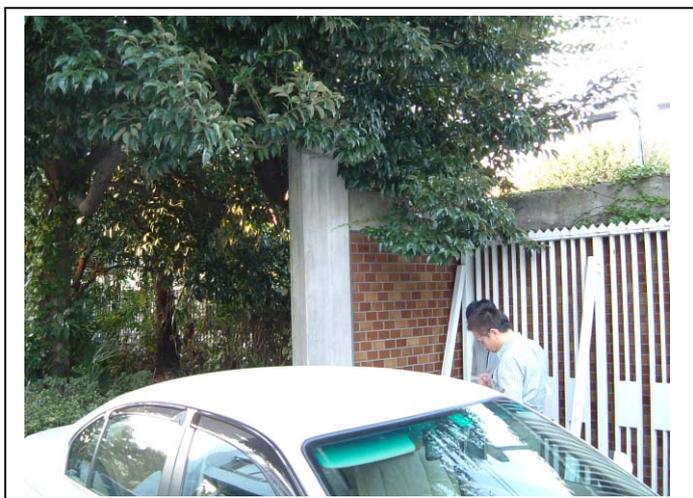
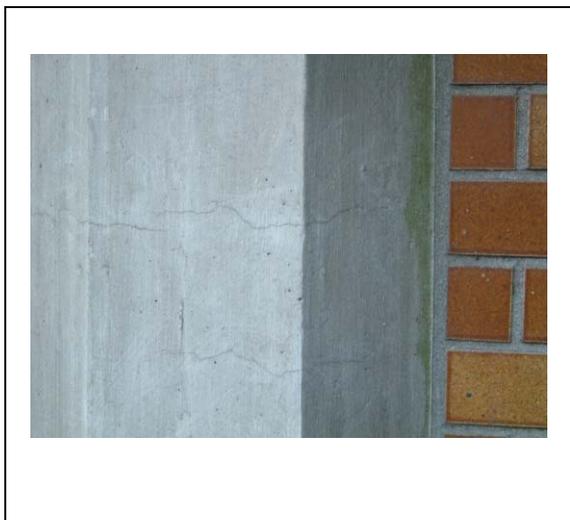
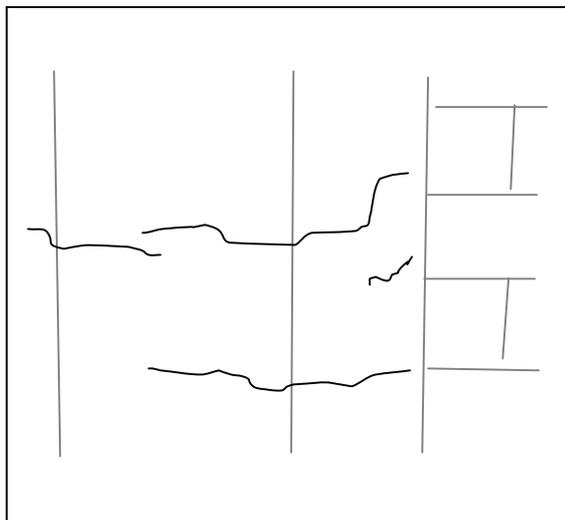
No.8

規則性の有無	無
形態（発生位置）	表層
ひび割れパターン	二方向複数
方向性	鉛直水平方向
剥離・剥落	無
最大ひび割れ幅	0.04mm
ひび割れ長さ	230mm
鉄筋の腐食程度	無
エフロレッセンスの有無	無

原因：収縮によるひび割れだと思われる。内的（軸方向筋）、外的（密着している側壁）により拘束されていると考えられる。

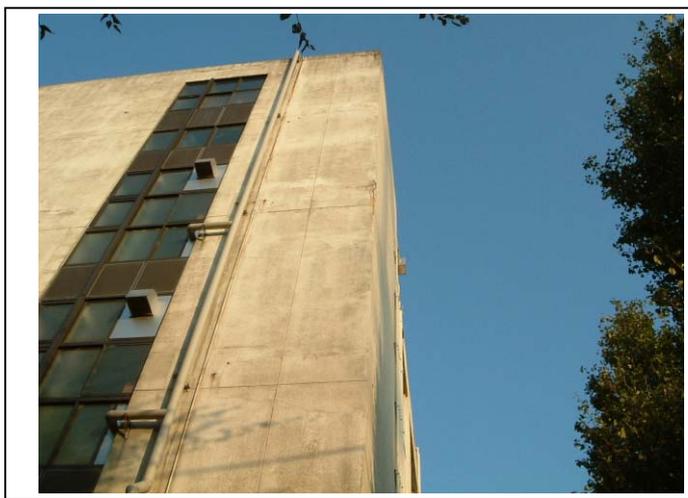
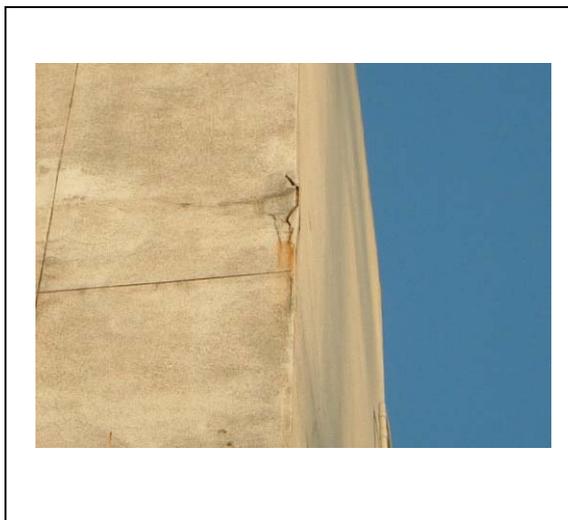
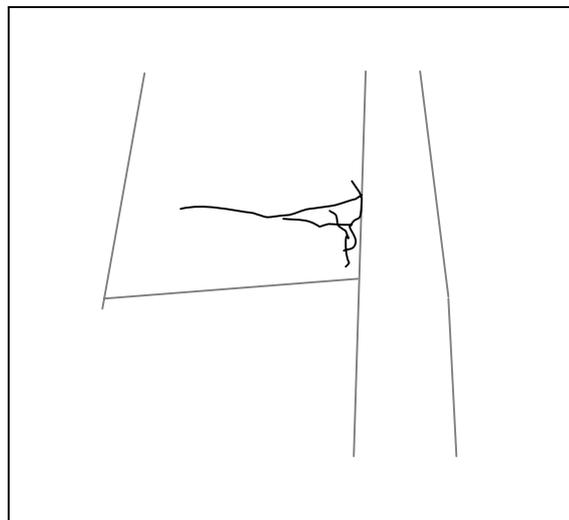
担当者：北本・劉 No.9

規則性の有無	無
形態（発生位置）	表層
ひび割れパターン	二方向複数
方向性	鉛直水平方向
剥離・剥落	剥離有
最大ひび割れ幅	推定 150mm
ひび割れ長さ	推定 600mm
鉄筋の腐食程度	錆汁有
エフロレッセンスの有無	無

原因：あまり見られないひび割れ（剥離）である。

原因はさらに調査が必要だと思われる。

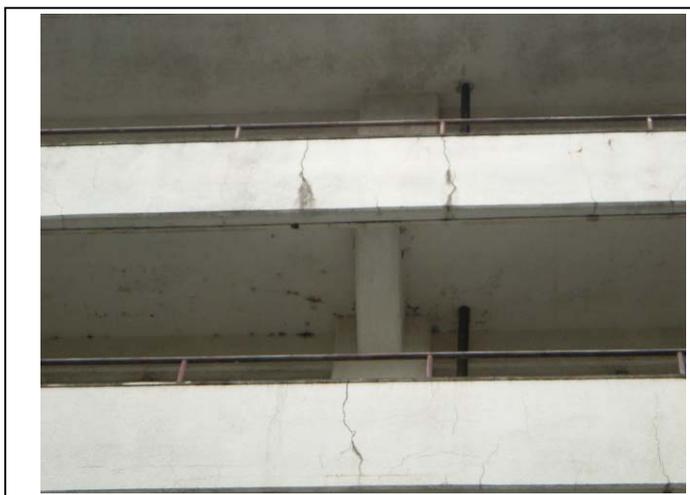
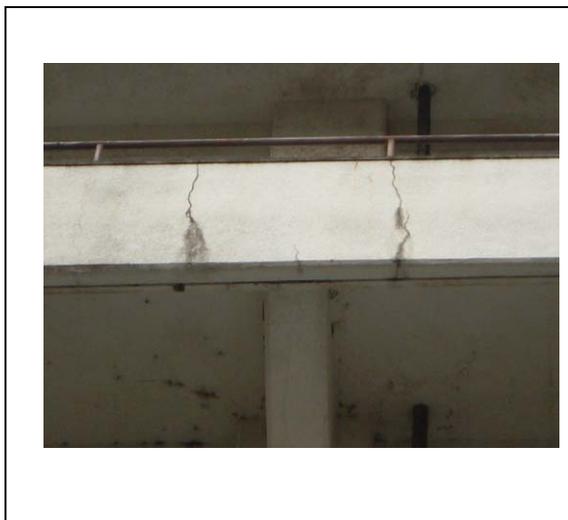
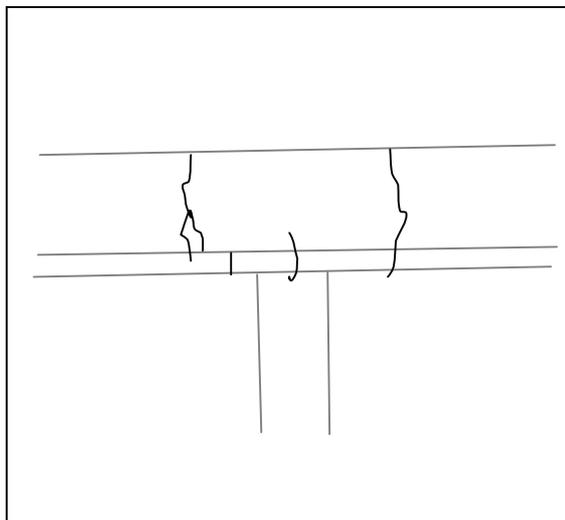
担当者：北本・劉 No.10

規則性の有無	有
形態（発生位置）	貫通
ひび割れパターン	一方向複数
方向性	鉛直方向
剥離・剥落	無
最大ひび割れ幅	推定 1.0mm
ひび割れ長さ	推定 900mm
鉄筋の腐食程度	無
エフロレッセンスの有無	小規模

原因：乾燥収縮によるものと思われる。

本写真では不鮮明で確認できないが、ひび割れ間隔 40cm 程度の規則性が確認せきる。

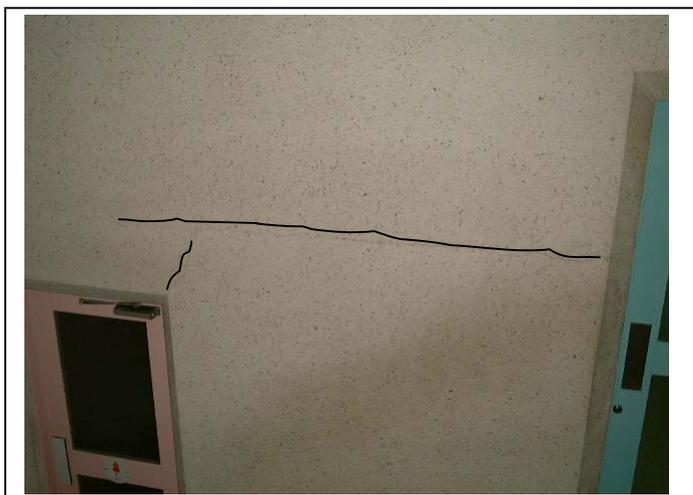
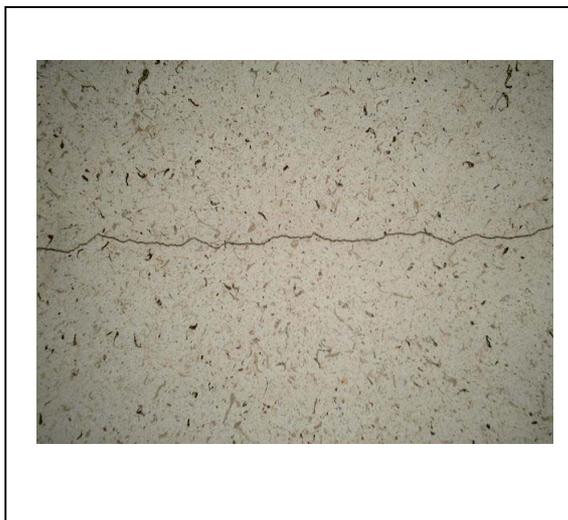
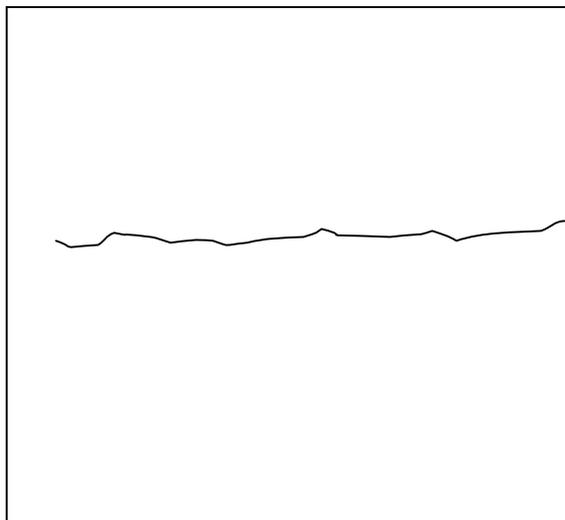
担当者：北本・劉 No.11

規則性の有無	有
形態（発生位置）	貫通
ひび割れパターン	一方向
方向性	水平方向
剥離・剥落	無
最大ひび割れ幅	1.40mm
ひび割れ長さ	2400mm
鉄筋の腐食程度	無
エフロレッセンスの有無	無

原因：打設面ひび割れ（コールドジョイント）および、隅角部応力集中によるひび割れと推測される。

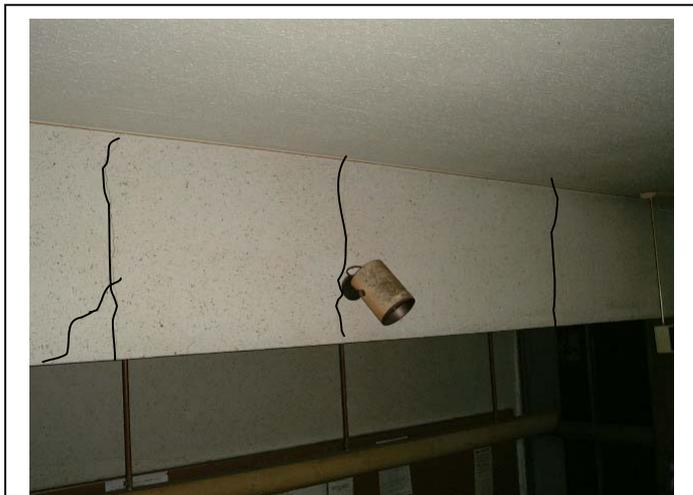
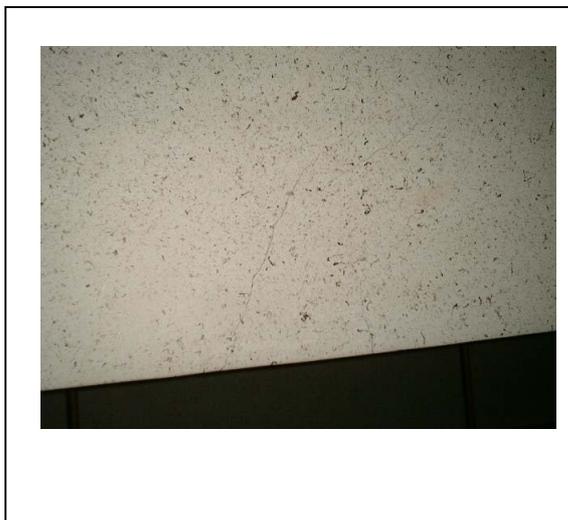
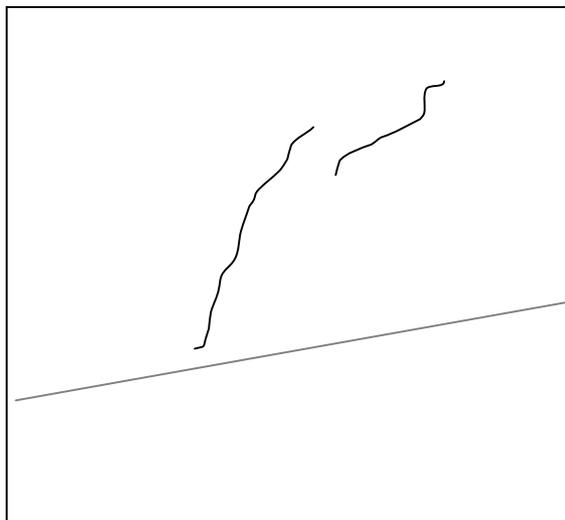
担当者：北本・劉 No.12

規則性の有無	有
形態（発生位置）	貫通
ひび割れパターン	配筋上直角
方向性	斜め，鉛直
剥離・剥落	無
最大ひび割れ幅	推定0.20mm
ひび割れ長さ	推定500mm
鉄筋の腐食程度	無
エフロレッセンスの有無	無

原因： 曲げせん断ひび割れ
