調査場所：武蔵工業大学世田谷キャンパス

調査構造物：13号館

調査箇所：1階～2階階段側壁

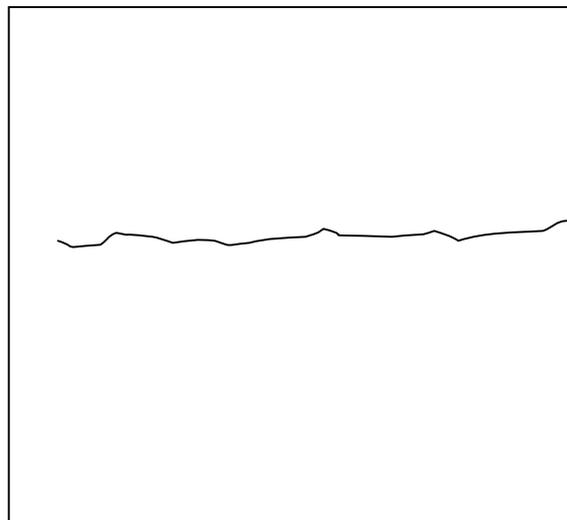
ひび割れ箇所写真

規則性の有無	有
形態（発生位置）	貫通
ひび割れパターン	一方向
方向性	水平方向
剥離・剥落	無
最大ひび割れ幅	1.40mm
ひび割れ長さ	2400mm
鉄筋の腐食程度	無
エフロレッセンスの有無	無

原因：打設面ひび割れ（コールドジョイント）および、隅角部応力集中によるひび割れと推測される。
