急激な温度上昇履歴を受けた コンクリートの劣化性状

学生氏名 新名正英
指導教員 吉川弘道 栗原哲彦

DETERIORATION OF CONCRETE UNDER RAPID TEMPERATURE RISE

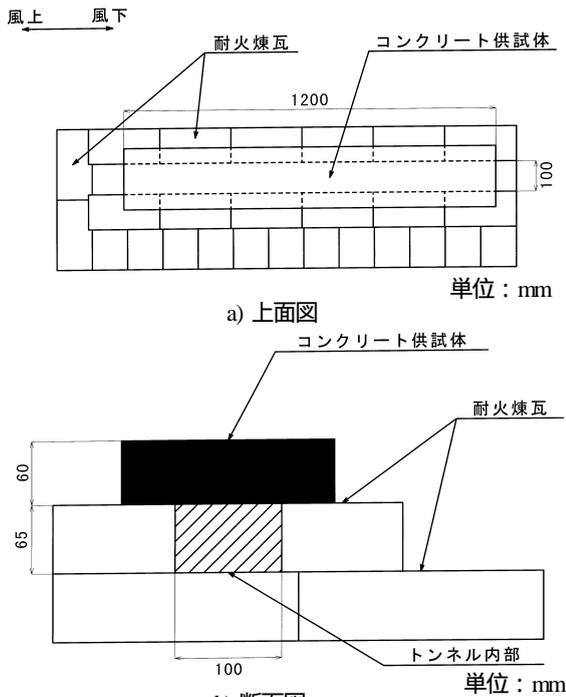
図-1 模擬トンネル図面

図-1に模擬トンネルの詳細を示す。

模擬トンネルの長さは、供試体作製の関係上1200mmで一定とした。ここで、今回の実験では、トンネル火災において最も劣化の著しいトンネル上面に着目し、上面部分にコンクリート供試体を設置し検討を行った。その他の側面及び底面についてはJIS規格の耐火煉瓦（一般的に1000以上の温度に耐えることができる）を使用した。また、トンネル内からの熱の発散を防ぐために、耐火煉瓦の継ぎ目部は耐火モルタルによって目地埋めをし、コンクリート供試体と耐火煉瓦の隙間は供試体設置後にシリコン系目地材によって目地埋めをした。

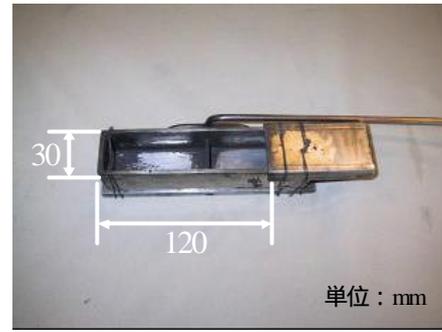
写真-1 火皿(火源)

写真-1に模擬トンネルの火源となる火皿を示す。火源の燃料には、ガソリンと同程度の発熱量⁶⁾を持ち、沸点が高く、ガソリンと比べ比較的取り扱いが容易な灯油を用いた。また、灯油を定期的に給油できるように火皿からパイプを通し給油タンクに繋げ、タンクの入り口に開閉用のコックを取付けた。図-2に示すように火皿の中心位置は、トンネル風下方向を進行方向とし、トンネル風下出口より615mm、トンネルの左側壁より25mmとした。

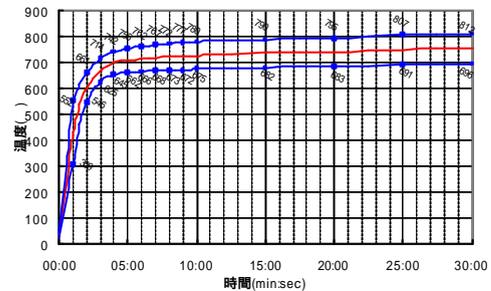
図-3 本研究の火災曲線（平均値）

本加熱実験前に、20回の予備加熱実験を行い、そこで得られた火災曲線より標準偏差を算出した。この標準偏差より本実験における火災曲線の許容誤差を求めたものを図-3に示す。なお、火災曲線の測定方法は次章で述べる。この許容誤差から火災曲線が外れた場合は、その耐火実験は失敗とみなし実験を中止し再実験を行う必要があると考えられる。ただし、この検討は加熱後5分以内のものでは厳しく判定したものの、それ以降の温度保持時に温度低下を見せたものに対してはある程度許容した（実験日の天候などの条件によって温度保持が難しくなる場合が多かったため）。以上より、本研究では、「約5分で最高温度の700に達した後に、25分間の温度保持

を行い、その後、100 程度まで温度が降下するまで自然冷却をする」ということを前提とし、このようにして得られた火災曲線を本実験システムの標準温度 時間曲線と決定した。

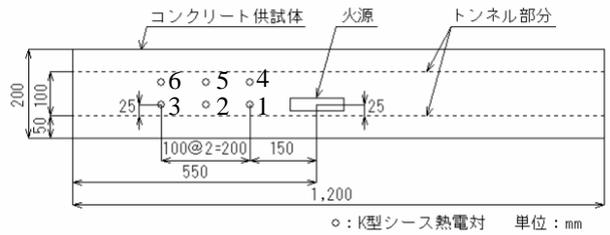
図-4 K型シース熱電対配置位置

トンネル内の火災曲線の測定は、図-4に示すようにトンネル内部（トンネル上面より10mm下）に配置したK型シース熱電対によって行った。また、同図に各測定ポイントの番号を示す。火源から150mm風下方向へ離れた地点がトンネル内温度が最も高くなるため、その位置をpoint 1とし、それを基準にその他のポイントを配置した。

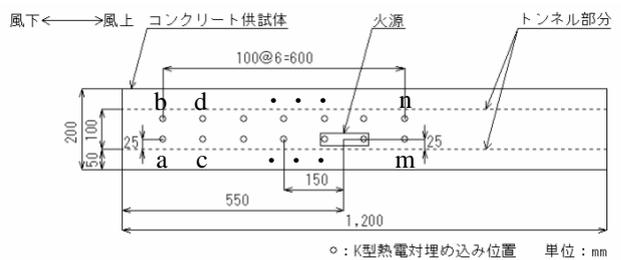
図-5 埋込みK型熱電対配置位置

供試体内部温度の測定位置（供試体内の厚さ方向）は、図-5に示す火源から150mm風下の地点を中心に左右100mm間隔に3ポイントずつ埋込みK型熱電対を供試体

断面断面内部に配置した。また、各ポイントの断面深さ方向では供試体下面より5mm・15mm・25mm・45mmの位置の温度測定を行った。なお、H-20は測定ポイントを絞って内部温度を測定した（Point e,f,g,h,i,jを測定）。

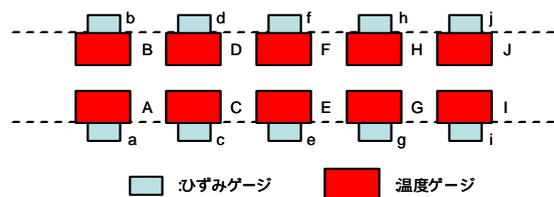
図-6 ひずみゲージ配置位置

熱変形のメカニズムを知るためには、加熱面である供試体下面の変形を把握することが最も重要であるといえる。しかし、加熱面に測定器具を取付け、測定を行うことは困難であるため、ここでは、供試体上面にひずみゲージ（Point a~j）及び温度ゲージ（Point A~J）を設置し、その変形量・温度変化を並行して測定することで供試体全体の変形をある程度予測することとした。ただし、トンネル長手方向のみの測定とした。ひずみゲージ及び温度ゲージの設置位置を図-6に示す。

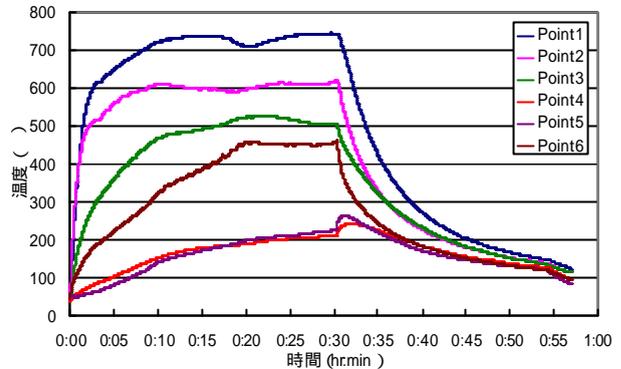
図-7 火災曲線 H-30No.1

トンネル内の火災曲線は、全てのシリーズで同程度であり、温度上昇速度・最高温度がほぼ同じとなったため、ここでは一例としてH-30 No.1の火災曲線を図-7に示す。各ポイントの最高温度はPoint1（火源より150mm地点）で750程度、Point2,3（火源側から250,350mm）が約600～630であり、Point4が約250、point5が約450、Point6が約600程度であった。Point

4は、Point 1とトンネル長手方向では同位置だが、送風を行うことで火も熱もほとんど伝わらなかったため最も低い温度となった。また、H-20に関しては、No.1で加熱開始から5分後、No.2で6分45秒後にそれぞれ大きな爆裂音が確認できた。爆裂音は、初めて爆裂音を確認した時間から加熱終了時まで随所に確認できた。

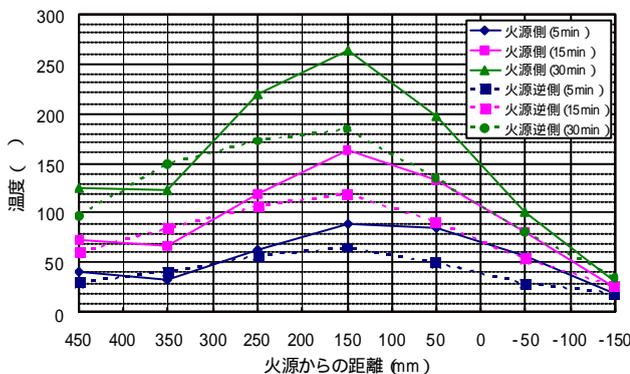
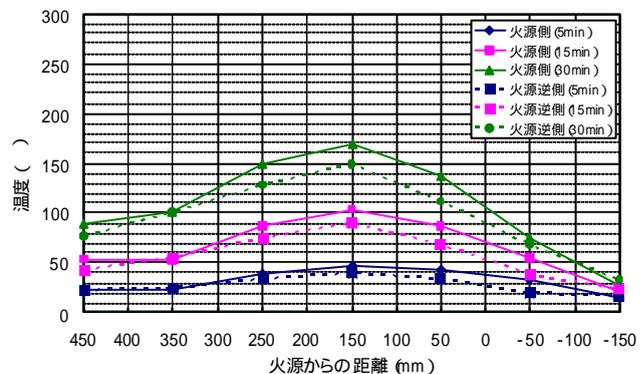
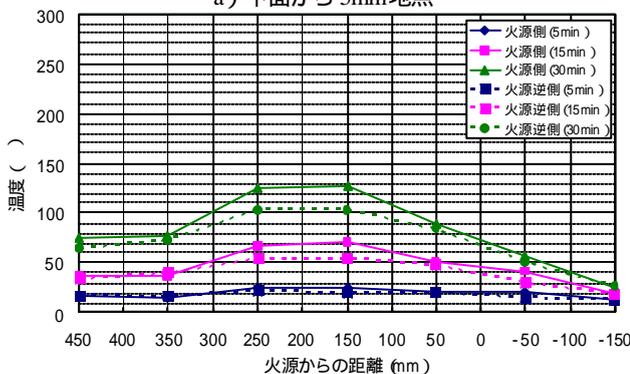
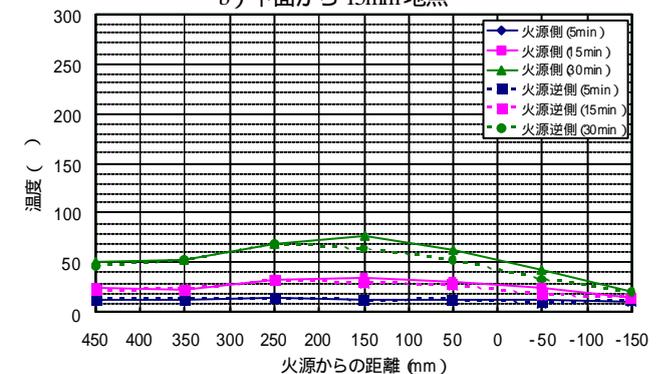
図-8 トンネル長手方向の内部温度分布 (H-30)

図-7に示した火災曲線によって加熱されたトンネル長手方向の供試体内部温度を図-8（火源からの距離は風下方向に正，風上方向に負の値をとった）に示す。ここで、H-30とC-50は最高温度に若干の違いがあるものの、両者の火災曲線はほぼ同程度となり、またH-20は爆裂を生じ、温度分布が純粋な熱伝導によるものではないと判断したため、ここでは一例としてH-30の結果を示した。

図-8より、火源側と火源逆側を比較すると、火源側のほうが温度が高くなっていることが分かる。ここで風下側に着目すると、測定ポイントにおいて温度に差はあるものの、全体的な温度変化の挙動はほぼ同程度であることが分かる。このことから、熱伝導率が一定であるため最も加熱の影響を受ける火源から150mmの地点から一様に熱伝導が生じているといえる。

風上方向に着目すると、風下方向で示した挙動とは異なり、最も火源から離れた地点では、加熱終了時である30分後においても温度が変化していないことが見て取れる。これは、風上方向においては直接炎により加熱されていない部分であるため、風下方向よりも伝達される熱量（5～10分、10～15分、15～20分、20～25分、25～30分の温度上昇量）が小さかったためであると考えられる。それに比べ、風下方向は炎の直上部分であるため、伝達される熱量が大きくなり、火源からの距離が同距離であっても風上方向よりも最高温度が高くなったと推測できる。

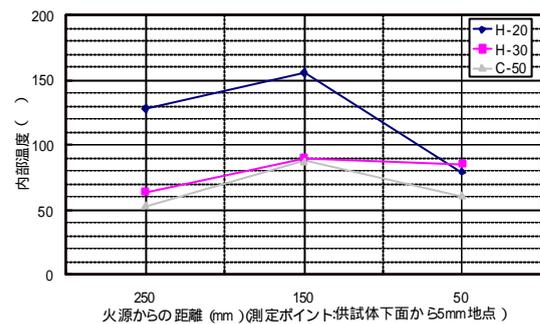
図-9 加熱開始から5分後の内部温度

ここで、H-20の爆裂前である加熱開始から5分後における各シリーズの内部温度を図-9に示す。これより、爆裂の生じたH-20の内部温度に着目すると、爆裂発生直前において火源から250mmにおいては約130、150mmにおいては約150 になっていることが確認できる。これはC-S-H系水和物（ケイ酸カルシウム水和物）の脱水温度（100～130）及びエトリンガイトの脱水温度（100前後）¹⁾とほぼ一致する。したがって、コンクリート内の自由水に加えC-S-H系水和物及びエトリ

ンガイトの脱水により生成された水分が気化・蒸発することによって生じる膨張圧が爆裂発生の要因の一つであるということが容易に推察できる。また、他のシリーズでは爆裂を生じなかったことから、爆裂発生には強い内部拘束力が関係しているということも同時に考えることができる。

H-30、C-50の内部温度に着目すると、全てのポイントにおいてH-30の方がC-50よりも若干温度が高い温度となっていることが分かる。このことから、熱伝導率はH-20>H-30>C-50の順番に強度の高いものほど大きくなること

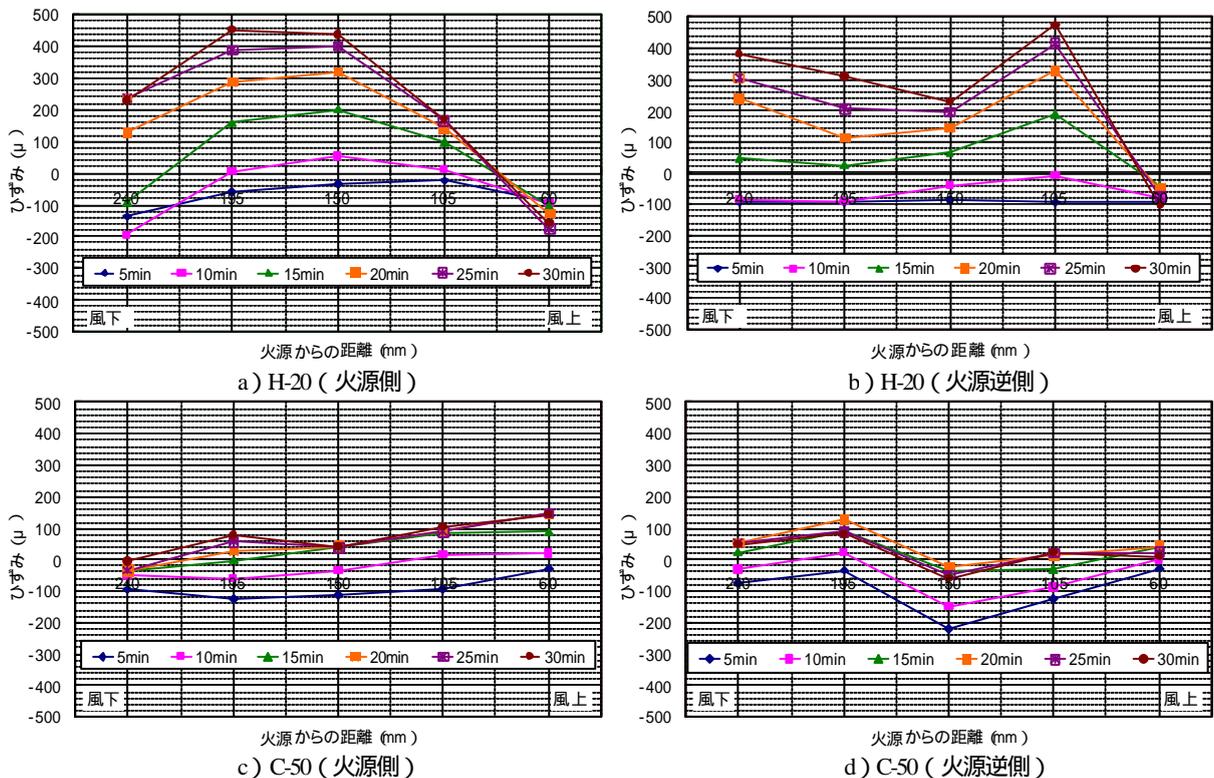
図-10 トンネル長手方向のひずみ分布

内部温度測定結果より最も受熱温度が高くなるのは火源から150mmであった。そこで火源から150mmの位置を加熱中心点として、その部分を中心とした熱変形についての検討を行った。トンネル長手方向のひずみ分布を図-10に、測定ポイントの温度変化を表-3に示す。

図-10より、H-20、C-50ともに加熱開始から5分後までは、全てのポイントが圧縮側に変形し、それ以降は引張に変形した。表-3より、供試体上面部の温度上昇が生じるのは加熱開始から5分以降であるといえ、上面部の温度上昇に伴いひずみが引張に移行することが確認できた。これより加熱初期においては、加熱面の熱膨張が生じ⁸⁾、温度の上がない上面部が圧縮になったものと考えられる。加熱開始から15分以降のひずみの挙動に着目すると、H-20は加熱終了時までほとんどのポイントが引張側に大きく変形し続けたのに対し、C-50は15分以降においては引張側に変化するものの、変化の割合は5～15分と比べると小さいものであった（爆裂を生じなかったH-30はC-50とほぼ同様の挙動を示した）。

H-20は加熱開始から6分45秒後に爆裂を生じており、その爆裂は加熱終了時まで継続して発生している。したがって、コンクリートの剥離した部分が再び直接加熱され、その加熱部分が再度爆裂し、また剥離部分が加熱されていたことになる。つまり、C-50及びH-30は熱伝導により、ひずみ測定部分と供試体下面の温度差が時間の経過とともに縮まり変形量も小さくなるのに対し、H-20は爆裂によりコンクリート内部であった部分が直接炎に曝され、さらに多くの熱が上面に伝達されたため、上面部が大きく変形したと考えられる。

C-50及びH-30においては火源逆側におけるポイントのほとんどが経過時間に伴い、加熱前の状態から引張側に変形する傾向は確認できたが、最終的に圧縮側に点するポイントが多くみられた。このことから、図-11に示すように、加熱によって長手方向にのみ変形するのではなく、加熱中心点付近では火源側が長手直角方向にも熱膨張し、その影響を受け火源逆側の圧縮ひずみが大きくなっていることが推測できる。これより、長手方向及び長手直角方向において熱膨張を生じ、3次元的な熱変形があったものと考えられる。

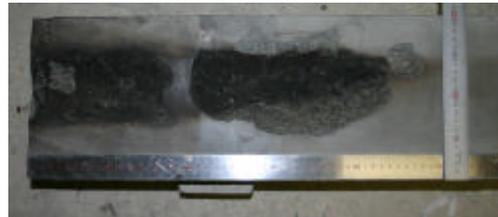
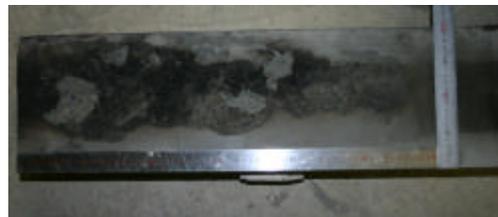
b) H-20 No.2
写真-2 爆裂状況

爆裂の生じたH-20 No.1及びNo.2の爆裂状況及び爆裂範囲・深さ分布をそれぞれ写真-2、図-12に示す。最も受熱温度が高くなる部分から風下方向に向けて爆裂は分布しており、火源から550mmの部分（トンネル出口部分）まで達していることが分かる（写真-2参照）。爆裂は、前述したように発生時間から加熱終了まで継続していたことから、加熱部分から風下方向に徐々に熱伝導を生じ、内部温度が100～150℃付近まで上昇した時点で爆裂したと考えることができる。これより、爆裂要因の一つがコンクリート内の水分の気化・膨張により生じる膨張圧であることは容易に推察できる。また、受熱温度が高くなる火源から150～250mmの部分は爆裂深さが大きくなっており、最大爆裂深さは、No.1が19mm、No.2が30mmであった。これは、爆裂により剥離を生じた部分が加熱され、深さ方向に熱伝導し、再び爆裂に至るといった過程を繰り返し生じたためであると考えられる。

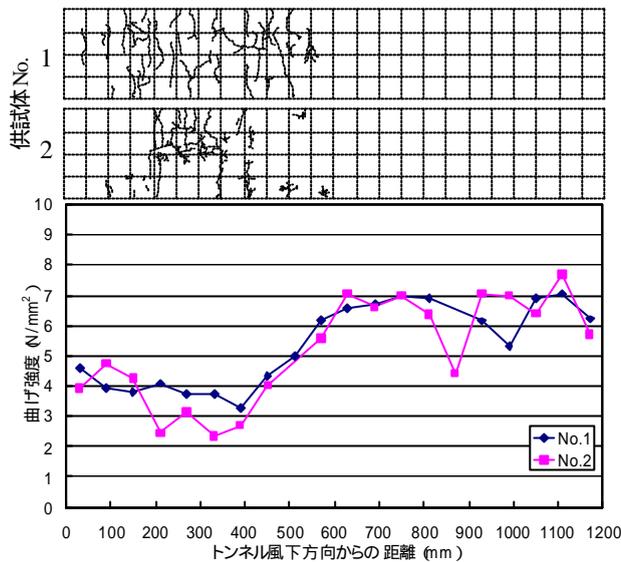
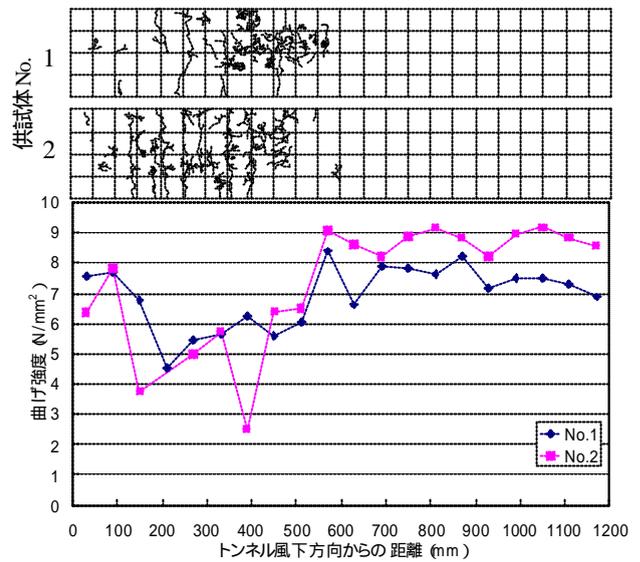
図-13 ひび割れスケッチ及び曲げ強度分布

爆裂を生じなかったC-50, H-30のひび割れ図及び曲げ強度分布図を図-13に示す。ただし、供試体下面をスケッチしたためスケッチ図はトンネル長手直角方向は逆転している（火源位置がスケッチの上側となる）。C-50, H-30共にでトンネル内部温度の高くなる風下方向から0～550mm付近（火源から風下方向の全範囲）で無数のひび割れを確認することができた。しかし、ひび割れの発生温度までは確認することができなかった。水セメント比の違いについて比較すると、ひび割れの発生状況に関しては、H-30よりもC-50の方がひび割れが多く確認でき、ひび割れ幅に関してもC-50の方が小さかった。このことから、セメント量が強く強度の高いH-30（圧縮強度：63.0N/mm²）よりも、セメント量が少なく強度の低いC-50（圧縮強度：39.4N/mm²）の方がひび割れ発生に関しては耐火性能に優れている⁹⁾といえる。

ここで、目視によるひび割れが観察された領域と強度低下の起こった領域が一致していることが確認できる。このことより、強度低下の原因のひとつがひび割れの発生であることがわかる。これは、曲げ強度算出には全断面有効としているため、ひび割れが発生することでその有効断面は縮小されていることは考慮していない。そのため、結果的にひび割れ発生箇所からの破壊となる¹⁰⁾。また、C-50, H-30共に0～600mm間において強度が低下しており、その中でも300mm～500mm間において最も強度が低下していることが分かる。ここで600mm付近から強度低下を生じていることから考えると、内部温度測定結果より、この付近の受熱温度は80～140程度であった。この温度は、前述のようにコンクリート中の空隙部分の水分蒸発温度（100前

後）、C-S-H系水和物（ケイ酸カルシウム水和物）の脱水温度（100～130）及びエトリンガイトの脱水温度（100前後）¹⁾と一致する。これより、硬化セメントペースト中の脱水作用において内部のゲル崩壊が生じると共に、コンクリート内部で水蒸気圧が上昇したため、ひび割れが発生し、その結果強度低下に繋がったといえる。また、内部拘束力の強い高強度コンクリート（H-20 圧縮強度：90.0N/mm²）に関しては、これにより爆裂に至ると考察できる。

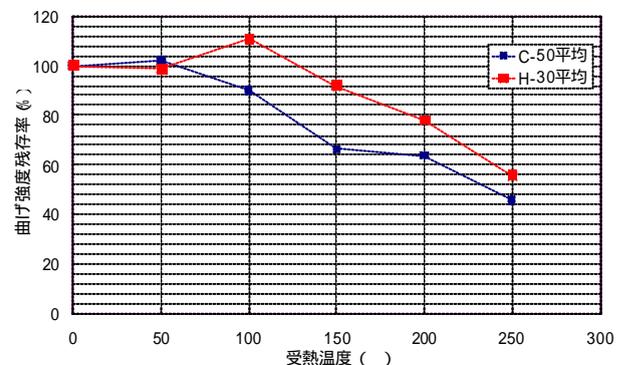
図-14 受熱温度と曲げ強度残存率の関係

ここで、曲げ強度残存率と受熱温度の関係を図-14に示す（トンネル風下方向より700mm以上風上であればコンクリートは健全なままであったと判断し、曲げ強度残存率を算出した）。ここでいう内部受熱温度とは、曲げ強度測定用の供試体とは別の供試体で内部温度を熱電対により測定した温度測定結果のうち、供試体下面から5mmの位置における温度のことをいう。さらに、この温度測定位置と曲げ強度用供試体の同位置における曲げ強度から図-14を作成している。

普通強度コンクリートは、受熱温度が50で曲げ強度が約10%程度増加したのち、それ以降強度低下を生じ

たのに対し、高強度コンクリートは受熱温度が 100 で曲げ強度の 10%程度の上昇が確認された後、強度低下を生じた。曲げ強度の増加した要因としてはコンクリート中の未水和セメントの反応⁹⁾とも考えられるが、これに関してもあくまで推測の範囲であり、確かな原因を明らかにすることはできなかった。しかし、高強度コンクリートは普通強度コンクリートに比べると、劣化が生じるのが遅く、強度低下が生じると普通強度コンクリートとほぼ同じ割合で低下する（強度低下後の傾きが同勾配）ことが分かった。本研究において検討した受熱温度範囲（0～250）では、強度の高いものが残存率が高くなる傾向にあったが、H-30 No.2のようにひび割れ状況によっては急激に強度低下を生じるものも確認された。したがって、高強度コンクリートの残存率は高くなったが破壊するときは急激に強度が低下し、危険な破壊形態をとる危険性を有しているといえる。

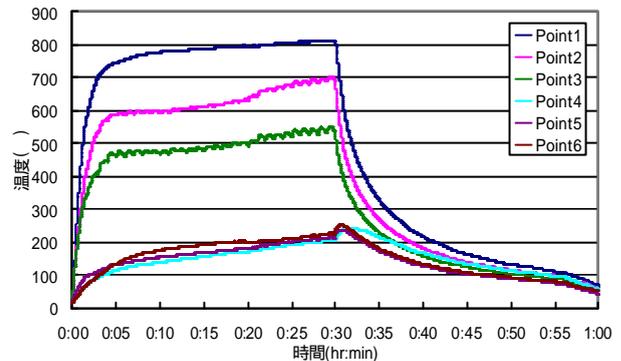
図-16 火災曲線（No.1）

トンネル内の火災曲線は、供試体No.1，No.2共にほぼ同程度の火災曲線を得ることができたため、ここでは一例としてNo.1の火災曲線を図-16に示す。

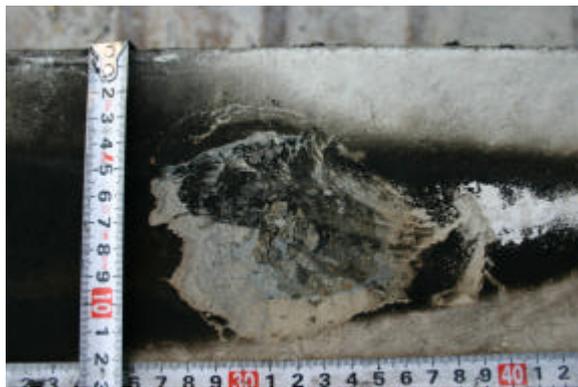
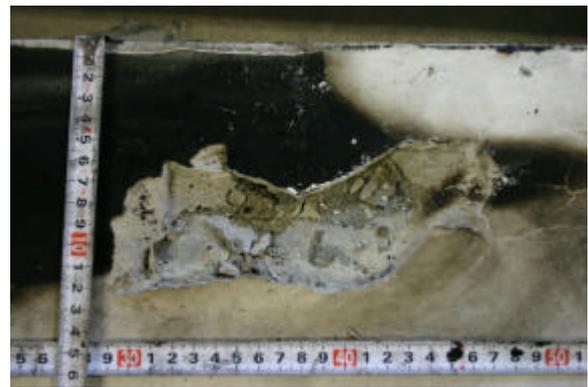
写真-2 爆裂部分

供試体No.1, No.2の爆裂部分の写真及び爆裂範囲・分布を写真-3, 図-17にそれぞれ示す。

ここで、写真-3 (No.1) を見ると、写真右側 (白い部分の左隣) における小さな爆裂部分は、爆裂深さが浅く、剥離部分に骨材も確認できないため、前述した加熱開始から 4 分後における ECC の爆裂部分であると考えられる。また、写真中央部の爆裂部分の最も深い部分においては高強度コンクリートの骨材が確認できる。このことより、写真中央部の大きな爆裂部分は高強度コンクリート部分であると考えられ、加熱開始から 19 分後以降に生じたものであると考えられる。前章の高強度コンクリートの爆裂開始時間が 5 分程度であったのに対し、ここでの高強度コンクリートの爆裂開始時間が約 19 分となった理由は、熱の伝達が遅れたためである。ECC の熱伝導率は通常のコンクリートより低いことが分かっている (W/B=42.5%/・繊維混入率 2.0% の ECC の熱伝導率: 0.1395W/m・k, 普通コンクリートの熱伝導率: 2.1W/m・k^{2,12)} といわれている)。そのため、高強度コンクリートへの熱の伝達が遅れ、結果、爆裂が遅延したと考えることができる。しかし、No.1 のように、ECC が爆裂していると判断できる部分も確認で

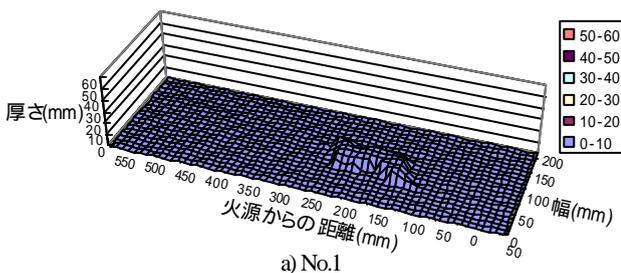
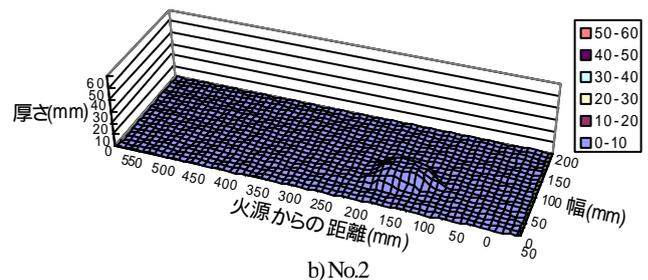
図-17 爆裂範囲・深さ分布

き、ECC 自体の爆裂特性など今後さらなるデータを蓄積することで評価していくことが必要である。図-17より爆裂深さを読み取ると、No.1, No.2 共に 0~10mm の深さとなっており、爆裂範囲・深さの両面から考えると、爆裂防止には至らなかったが爆裂規模を低減できたといえる。

以上より、高強度コンクリートをECCで増厚することにより、爆裂を完全に防止するには至らなかったが、爆裂の規模を大幅に低減するができた。爆裂防止にまでは至らなかった原因として、十分な増厚厚さを確保できていなかったことが挙げられる。今後、増厚厚さを15mm, 20mmと変化させ検討を行うことによって、最適増厚厚さを確保することができれば、コンクリート中全てに有機繊維を混入させるよりも効果的に爆裂防止対策を講じることのできる可能性があることが確認できた。
