# 高温加熱を受けたコンクリートの材料特性 および新たな爆裂防止策の検討

学生氏名 羽原 和也  
指導教員 栗原 哲彦

## THE MECHANICAL PROPERTIES OF EXPOSED TO ELEVATED TEMPERATURES AND CONSIDERATION OF THE PREVENTION MEASURE TO FIRE SPALLING

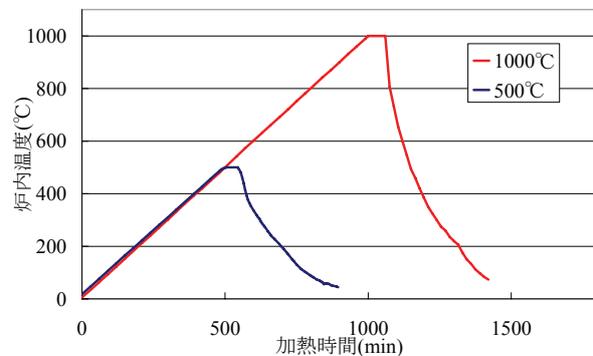
図-1 温度-加熱時間曲線

加熱実験で計測された温度-時間曲線を図-1に示す。それぞれのケースに対して、1°C/minの昇温勾配を再現

することができ、供試体が目標とした高温履歴を受けたと考えられる。

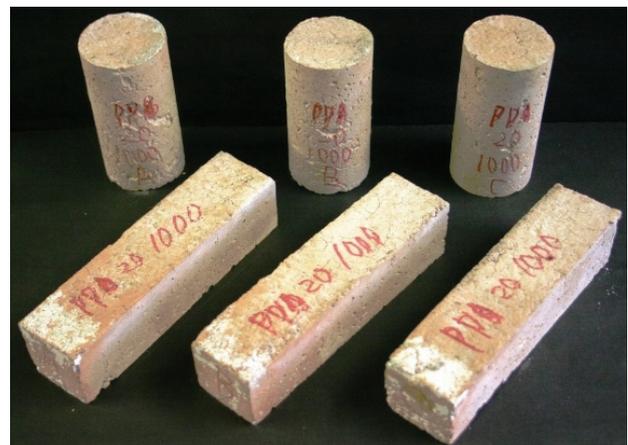
写真-1 PP-20 1000°C加熱後供試体

加熱された供試体は、すべての供試体において爆裂は発生しなかった。供試体外観は、500°C加熱ではすべてのケースで亀甲状の微細なひび割れが観察できた。これは、加熱を受けたセメントペーストと骨材とが異なった膨張収縮挙動をすることによって発生したひび割れと考えられる。供試体表面の色、形状に変化は見られなかった。1000°C加熱では、500°C加熱同様に亀甲状の微細なひび割れが確認できた。また、供試体表面の色は表面全体が赤褐色に変色していた。加熱後の供試体形状に大きな変化は見られなかった。繊維混入供試体と繊維無混入供試体の外観を比較してみると、ほぼ違いは見られなかった。

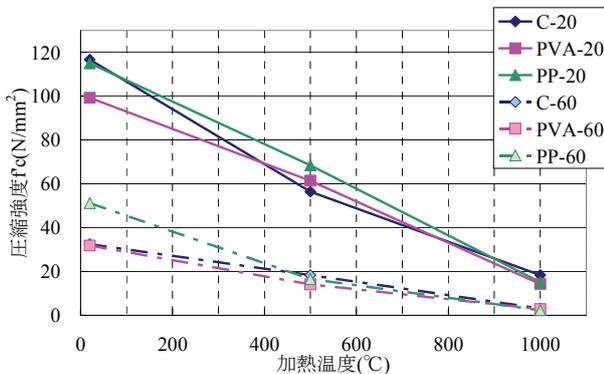
図-2 加熱温度と圧縮強度

図-2にみられるように、全てのシリーズにおいて加熱温度に比例して直線的に強度低下を示した。また、有機繊維混入供試体と無混入供試体では、非加熱・加熱両供試体共にほぼ同程度の強度を示した。圧縮強度の残存率は、図-4より温度に対してほぼ直線的に低下している。各シリーズを比較すると、500°C加熱の無補強高強度モルタルは、繊維補強高強度モルタルと比べて残存率が低

くなっている。これは、加熱による膨張収縮挙動によって、モルタル組織が緩み発生した内部亀裂により強度低下を引き起こしたものと考えられる。繊維補強高強度モルタルでは、加熱による有機繊維の融解により供試体内部に空隙が生まれ、内部応力が緩和されたため、強度低下を低減することが出来たと考えられる。これに対し普通強度モルタルでは、無補強モルタルよりも繊維補強モルタルの圧縮強度残存率が低くなった。これは、高強度モルタルと比較して、普通強度モルタルの組織が緻密ではないため、有機繊維の融解により空隙過多となってしまう、結果強度低下が大きくなったと考えられる。また、一般的に強度レベルが高くなるにつれて圧縮強度残存率が普通強度モルタルと比べて低くなる傾向が確認されているが<sup>8)</sup>、本実験の繊維補強を施したモルタルでは逆の傾向を示した。1000°C加熱での圧縮強度残存率は、高強度モルタルで15%程度、普通強度で10%以下まで低下した。無補強、繊維補強での違いは見られなかった。

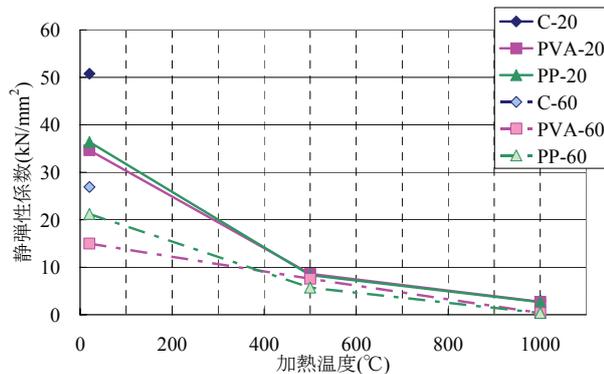
図-3 加熱温度と静弾性係数

図-3、図-5から、非加熱の供試体で、有機繊維を混入したモルタルの静弾性係数は無補強モルタルのそれより低い値を示した。1000°C加熱では、普通強度モルタルの静弾性係数はほぼゼロとなり、高強度モルタルも非常に低い値を示した。残存率は圧縮強度よりも、静弾性係数の低下の方が著しいという結果を示した。モルタルの水結合材比による違いは見られなかった。

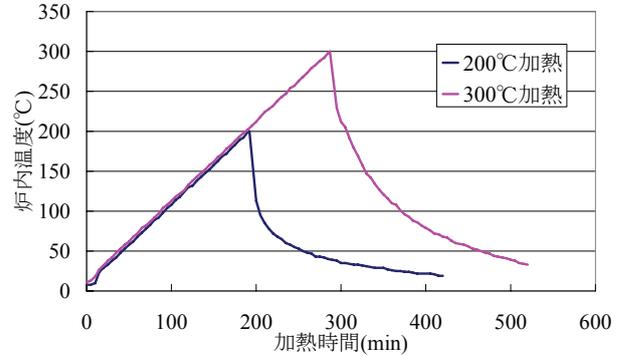
図-6 温度-加熱時間曲線

計測された温度-加熱時間曲線の一例を図-6に示す。

多少の誤差は生じたが、すべての供試体において、ほぼ同様な1℃/minの昇温勾配の火災曲線を計測できた。

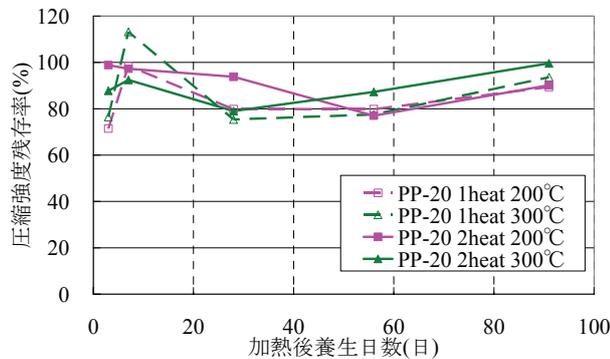
図-7 加熱後の養生材齢と圧縮強度残存率(PP-20)

200℃、300℃の加熱を受けた供試体は共に強度が低下した。図-7からと高強度モルタルに対する200℃の加熱では、加熱後の養生材齢が56日までは強度残存率が緩やかに低下したが、以降は回復傾向が見られ、91日になると9割程度まで回復した。2回加熱では、56日以降は1回加熱と同様の挙動を示したが、加熱直後からの低下が1回加熱より緩やかになった。300℃の加熱では、1回加熱においては、200℃の加熱と同様に、加熱後養生材齢56日までは緩やかに低下し、91日になると9割程度まで回復した。2回加熱では養生材齢28日で最も下がり、8割程度となっているが、91日になるとほぼ元の強度まで回復している。

強度回復が起こる要因としては、供試体内部に含まれる未水和セメントが反応を起こすことにより、強度が回復すると考えられる。しかし、コンクリート内部の余剰水は120℃程度で蒸発してしまう<sup>1)</sup>ため、本実験では、水和反応を起こすための水分は空気中の水分であると考えられる。よって強度回復は緩やかなものになったと考えられる。

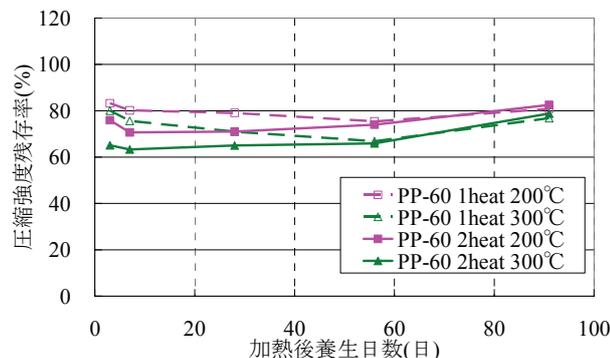
図-8 加熱後養生材齢と圧縮強度残存率(PP-60)

図-8から普通強度モルタルに対する200℃の加熱では、加熱後養生材齢3日で8割近くまで残存圧縮強度が低下した。その後、緩やかに低下し、養生材齢56日以降から緩やかな回復傾向にあった。2回加熱では、養生材齢3日で

は1回加熱をわずかに下回り、養生材齢28日では7割程度まで低下した。しかしそれ以降は回復傾向が見られ、養生材齢56日以降では1回加熱とはほぼ同じ圧縮強度残存率となった。300℃の加熱では、1回加熱、2回加熱共に、200℃加熱と同様な挙動を示した。200℃加熱を2回受けるより、300℃加熱を2回受ける方が養生初期の低下率が大きくなる傾向が見られた。

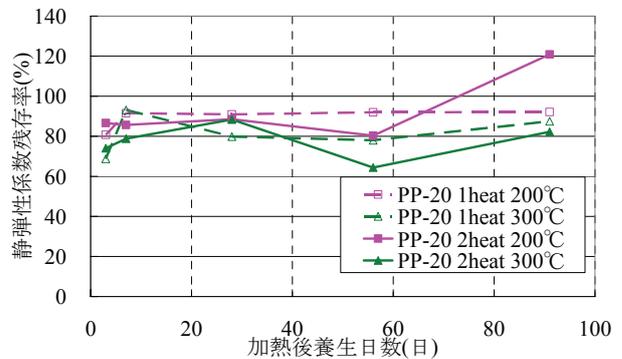
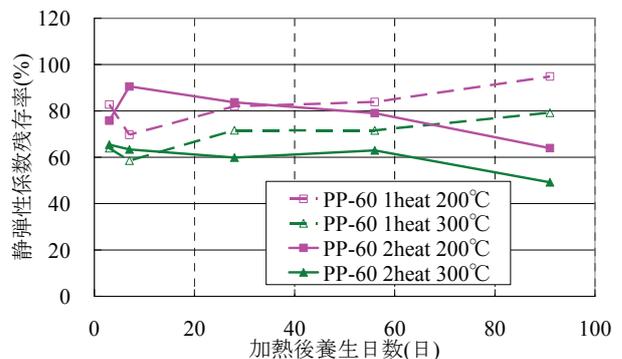
静弾性係数に着目すると、高強度モルタルでは2回加熱受けても回復傾向をしめした。しかし、普通強度モルタルでは2回加熱を受けると、養生材齢91日でも回復傾向は示さず、静弾性係数は低下し続け、300℃加熱では5割を下回った。

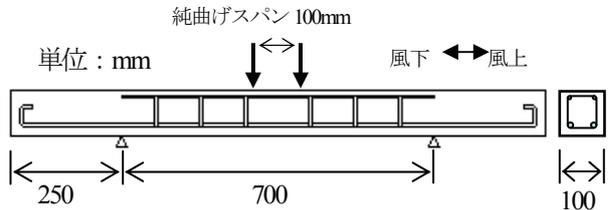
図-11 鉄筋配筋図

表-4および5に示すコンクリートにより幅100×高さ100×長さ1200 (mm)の曲げ破壊型RCはりを作製した(図-11参照)。有機繊維混入率は0.2vol%とした。鉄筋の受熱温度を測定するため、RCはり中心付近の鉄筋近傍にK型熱電対を設置した。設置位置を図-12に示す。また、内部温度分布を測定するため、最も受熱温度が高くなる箇所を中心に、長手方向に6断面、1断面につき高さ方向に2点(限りなく供試体下面に近い位置、下面より20mm上方の位置)の計12点にK型熱電対を埋め込んだ。

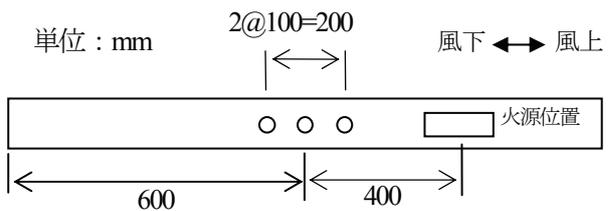
図-13 シース熱電対設置位置

本実験では本研究室で作製した模擬トンネルによる簡易な高温加熱システム<sup>9)</sup>を用いてRCはりへの加熱試験を行った。このシステムは模擬トンネル天井部をRCはりとする構造で、トンネル内で灯油を燃焼させることでRCはりを加熱することができる。火皿およびトンネル内温度計測用シース熱電対を図-13に示す位置に設置した。各シリーズに対して、非加熱(0hr)と加熱時間を3hrとした計2ケース設置し、1ケース2体ずつ実験を行った。加熱終了後は常温まで自然冷却させ、目視によりひび割れの確認を行った。

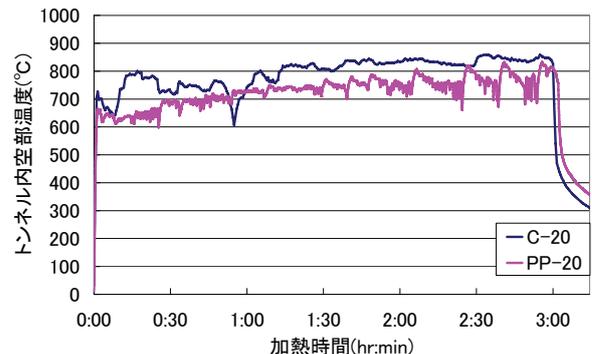
図-14 温度-時間曲線

実験は各シリーズ供試体2体に対して行ったが、ほぼ同様の結果が得られたため、ここではうち1体の結果を示す。各シリーズを高温加熱した際の温度-時間曲線を図-14に、加熱時の内部温度分布を図-15および図-16に、加熱終了時の鉄筋受熱温度分布を図-17に示す。なお、内部温度分布は熱電対が、熱による不具合・焼失のため、計測できていない点がある。図-14より、両シリーズに対して同様の初期勾配の高温加熱を得ることができた。C-20ではトンネル内空部の高温保持に乱れが生じた。また図-15および図-16より、両シリーズの20mm上方地点における内部温度分布を比較すると、C-20の温度が高くなっている。これらは、C-20でのみ爆裂が発生し(後述)、断面欠損が生じ、これにより断面形状が変化したためと考えられる。また、両シリーズの温度上昇を、爆裂が発生していない加熱開始から10分までで比較した。20mm上方d2地点において、繊維無混入コンクリートでは5分で100°C程度、10分で160°C程度であった。これに対し繊維混入コンクリートでは、5分で70°C程度、10分で110°C程度であった。これは、繊維が融解する際に熱を奪った、もしくは繊維を混入することで供試体の見かけの熱伝導率が変化したなどの理由から、内部温度の上昇速度が抑えられ、内部温度が低くなったと考えられる。しかし、今回の計測では、炎のゆらぎ等の影響も多少あると考えられる。

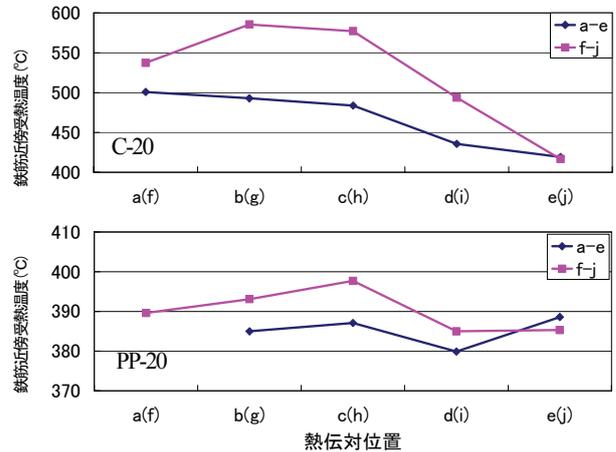
図-17 鉄筋近傍の受熱温度

加熱終了時点での鉄筋受熱温度は、C-20で約580°C、PP-20で約400°Cとなった。C-20がPP-20と比較して受熱温度が高くなった。これも、C-20でのみ爆裂が生じ、断面形状が変化したため、鉄筋位置に熱が伝わりやすくなったためと考えられる。一般に鉄筋600°C以下の受熱なら材料特性の変化はないと言われている<sup>10)</sup>。本実験では、鉄筋の受熱温度が600°Cを超えることがなかったため、鉄筋の性能低下はないものと考えられる。

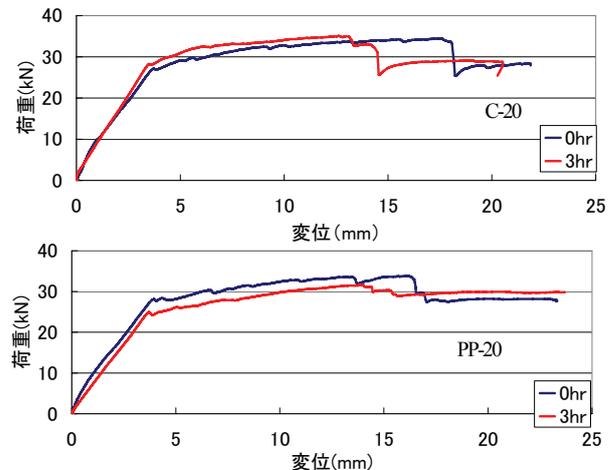
図-18 荷重-変位曲線

図-18に載荷試験により得られた荷重-変位曲線を示す。いずれの供試体も鉄筋降伏後は同様の挙動を示した。最大荷重も大きな差は認められなかった。これは前述したように、加熱による鉄筋の材料特性の変化がなかったためと考えられる。また、C-20に関しては、爆裂による断面欠損があったものの、最大爆裂深さがかぶりまでであったため、耐力に影響がなかったと考えられる。

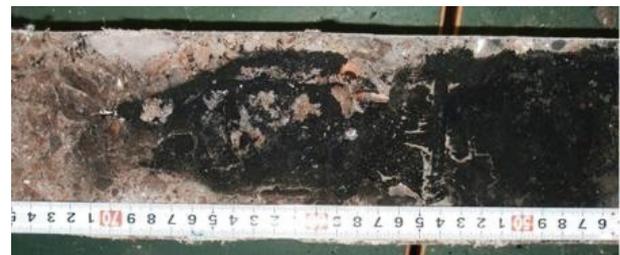
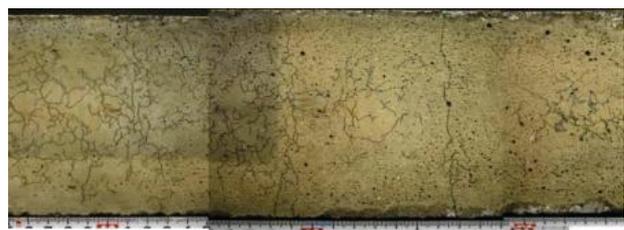
高温加熱により、C-20のみ爆裂が発生した。図-19、写真-2および3に加熱による加熱表面のひび割れ性状を示す。加熱開始10分ほど(トンネル内温度735°C)で大きな破裂音が発生した。その後も加熱を継続すると、破裂音は断続的に発生した。加熱開始30分ほどで破裂音は終息し、その後の継続加熱で破裂音が発生することはなかつ

た。爆裂深さは最大20mm程度(かぶり厚程度)で、鉄筋が一部露出した。有機繊維を混入したPP-20供試体では破壊音は発生しなかった。加熱中の外観観察では、供試体側面中央および、スターラップ位置に垂直ひび割れを確認するに止まった。このひび割れは、急激な加熱による熱応力が原因であると考えられる。C-20では爆裂により欠損部位があったが、これ以外のひび割れは少なかった。PP-20では目立った剥離・剥落は確認されず、炎が当たったと思われる箇所全体に微細なひび割れが確認できた。中心位置では加熱表面が淡黄色に変色していた。

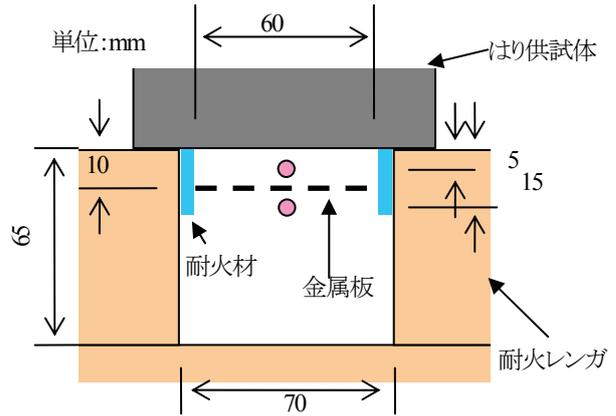
図-20 シース熱電対設置位置(トンネル断面)

本実験では、4章で用いた高温加熱システム<sup>5)</sup>を用いて金属板を配置したはり供試体への加熱試験を行った。供試体に金属板を設置した状態で加熱を行うため、トンネル内空部温度を計測するシース熱電対の高さ方向の位置を変更した。変更後の、K型シース熱電対設置位置を図-20に示す。供試体への加熱は、各シリーズに対して1hr加熱を行い、加熱終了後は常温まで自然冷却させ、目視によりひび割れの確認を行った。

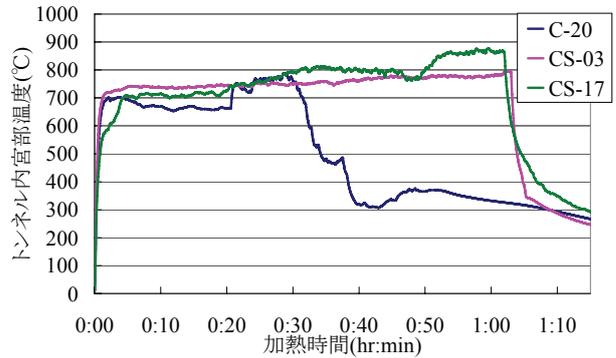
図-21 温度-時間曲線

実験は各シリーズ供試体2体に対して行ったが、ほぼ同様の結果が得られたため、ここではうち1体の結果を示す。各シリーズを高温加熱した際の温度-時間曲線を図-21に、加熱時の供試体内部最高温度点における温度-時間曲線を図-22に示す。本実験では各供試体に多少のばらつきはみられるものの、全ての供試体においてほぼ同じ初期勾配が得られた。加熱開始よりおよそ5分で700°C程度まで上昇している。その後も高温加熱を維持することができ、加熱終了時にはトンネル内空部温度は800~900°C程度まで上昇している。また、C-20では爆裂現象が発生した。爆裂の影響からトンネル内空部の高温保持に乱れが生じた。

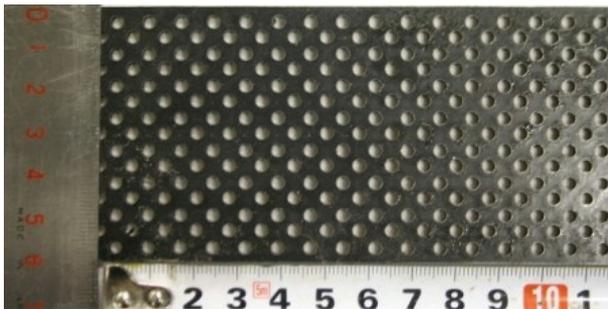
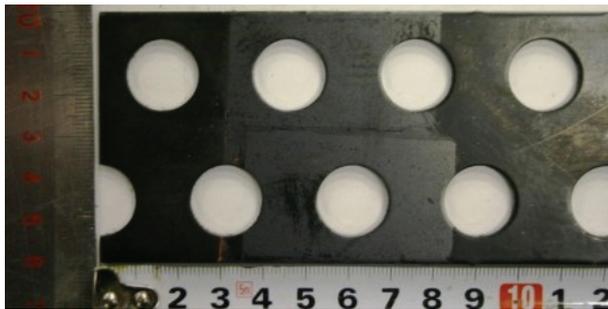
供試体に設置する金属板は、厚さ2.2mmのSS400とし、寸法はトンネル形状から幅60mm×長さ1200mmとした。金属板は、φ3mmの穴を千鳥に開けた金属板、φ17mmの穴を千鳥に開けた金属板の2種類を用いた(写真-4および5参照)。

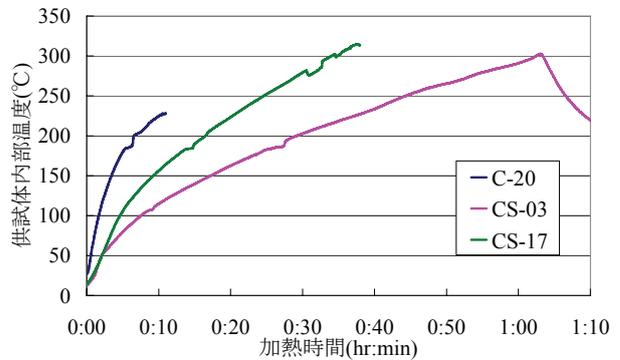
図-22 供試体内部温度最高点における内部温度-時間曲線

金属板を設置したシリーズでは、加熱開始直後の温度上昇が抑えられた。これは、金属板を設置したことにより、炎が供試体に直接あたらず、加熱を受けた金属板からの放射熱により、供試体が加熱されたためであると考えられる。しかし、CS-17では、昇温勾配を緩やかにすることが出来たが、穴が大きかったため、コンクリートが直接炎に曝され、結果爆裂してしまった。

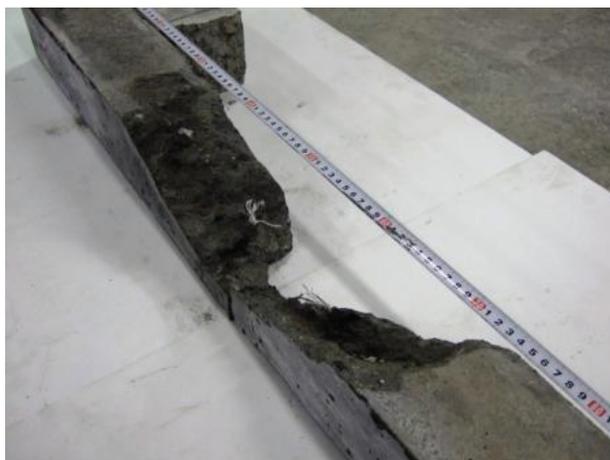
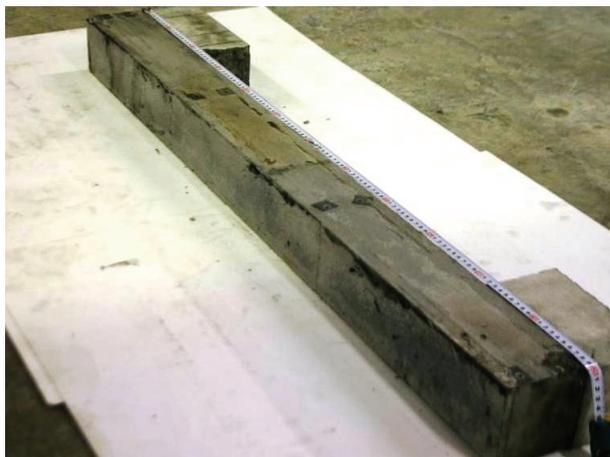
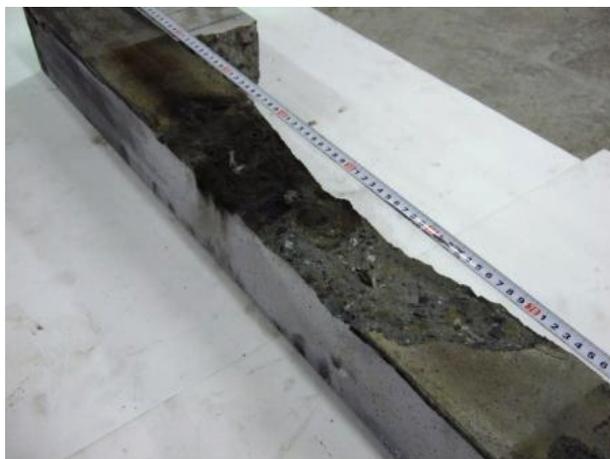
各供試体の爆裂性状を表-8に、各供試体の加熱後の加熱表面を写真-6, 7, 8に示す。高温加熱により、C-20では爆裂が発生した。CS-03では破裂音は発生しなかった。CS-17では、加熱開始37分程で破裂音が発生した。しかし、C-20と比較すると、破裂音の頻度は少なくなった。加熱による供試体表面のひび割れ性状を図-23に示す。C-20では、爆裂深さは100mm(破断)となった。加熱後の目視調査では爆裂箇所の風下側に微細なひび割れが見られた。CS-03では、供試体表面にひび割れは見られず、表面が淡黄色に変色していた。金属板は、加熱による変形は見られなかった。CS-17では、最大爆裂深さは35mmとなった。加熱後の目視調査では、爆裂による欠損箇所以外にひび割れなどは見られなかった。金属板は爆裂現象により飛散したコンクリート片により、変形していた。
