橋脚・橋台の補修工事のポイント

奈良建設（株）技術研究所 佐藤貢一

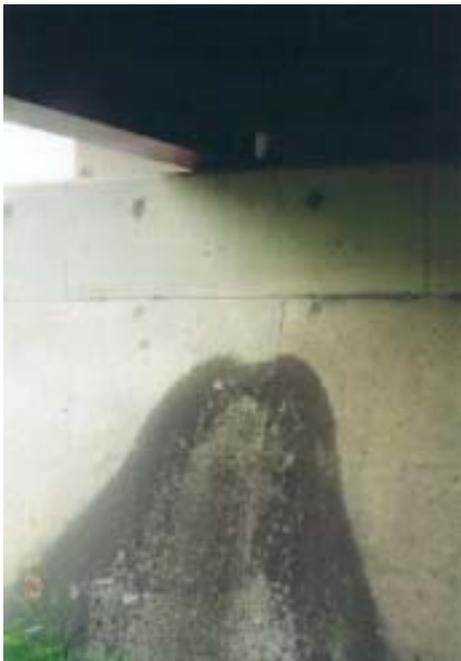
写真1 凍害例

上部工からの排水が橋台前面に流れて凍害が生じた例。

凍害の損傷例を写真1, 2に示す。写真1は上部工排水の未処理水が橋台前面に流れ凍結融解作用による劣化が生じている例で、凍結融解作用による損傷レベルは初期段階であるが変状と原因の因果関係を把握するのによい例といえる。また、写真2は橋脚上の凍結融解作用による損傷例である。この変状は伸縮装置から排水があり、日当たりが良く冬季に凍結融解作用の繰返しを多く受ける箇所である。同一材料である構造物でも位置により変状程度が異なる原因の一例である。

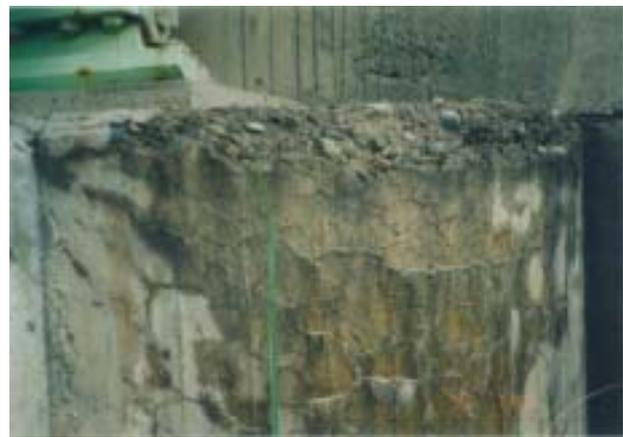
写真2 凍害例

日当たりが良く冬季に凍結融解作用の繰返しを多く受ける箇所で，橋脚上端の伸縮装置から排水がかかって凍害を生じている。
