コンクリート工学 第13回

耐久性(2)

- ・中性化
- ・火害
- ・アルカリ骨材反応

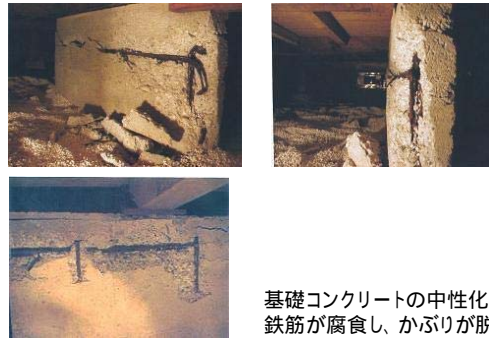
基礎コンクリートの中性化により鉄筋が腐食し、かぶり脱落

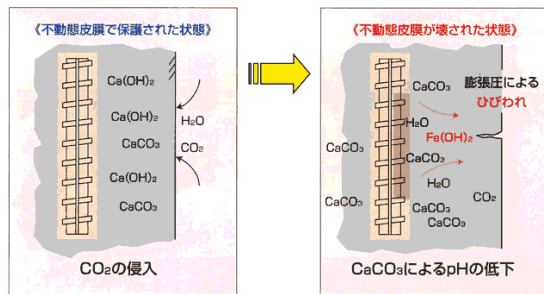
中性化とは、セメント硬化体のアルカリ性が低下する現象

気中の炭酸ガス(二酸化炭素)が、水に溶解することで生成される炭酸イオン(CO<sub>3</sub><sup>2-</sup>)が、セメントの水和生成物であり、硬化体のアルカリを決定する水酸化カルシウムCa(OH)<sub>2</sub>と反応し、炭酸カルシウム(CaCO<sub>3</sub>)が生成される。

この反応により、Ca(OH)<sub>2</sub>が消費され、コンクリートのpHが低下し、中性化が進行する。

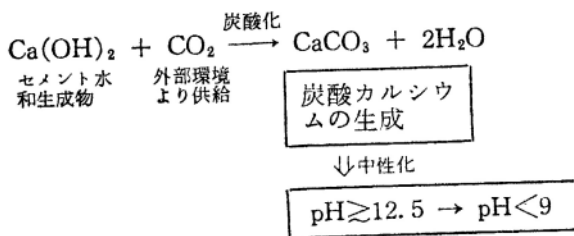
炭酸ガスによる中性化は、コンクリート単体の耐久性を低下させないが、アルカリの損失により鉄筋周りの不動態皮膜が破壊され、鉄筋が発錆する(pH = 11以下)。

発錆が進行すると、膨張した鉄筋の膨張応力がコンクリートに伝達され、被りコンクリートのひびわれや、剥落を招きます。

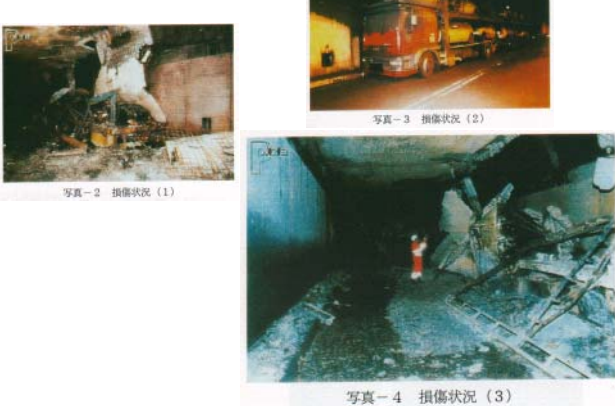
写真-2 損傷状況 (1) 写真-3 損傷状況 (2) 写真-4 損傷状況 (3)

被害規模:天井版が200m区間崩壊

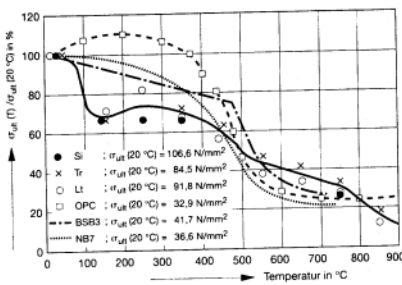
図-3.3.4 高温下における圧縮強度に及ぼす加熱前圧縮強度の影響[6]

残存率:  
500 約50%  
800 約10%

Si: 普通コンクリート+列柱  
Tr: 高炉灰分  
Lt: 普通コンクリート+珪砂  
OPC: 普通コンクリート

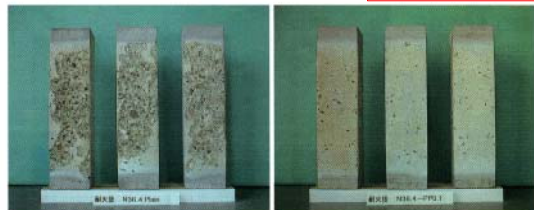
熱により繊維が溶け、  
圧力を逃がしてくれる。

通常のコンクリート（左）と、合成繊維を混入したコンクリート（右）をそれぞれ加熱した後の様子。合成繊維を混入したコンクリートでは表面にはく離が見られない

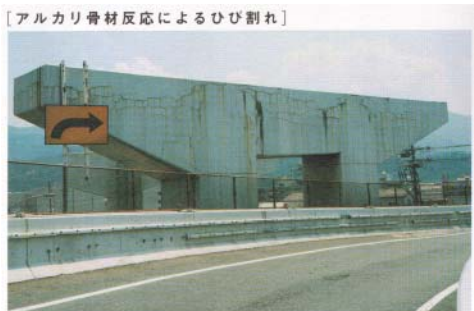
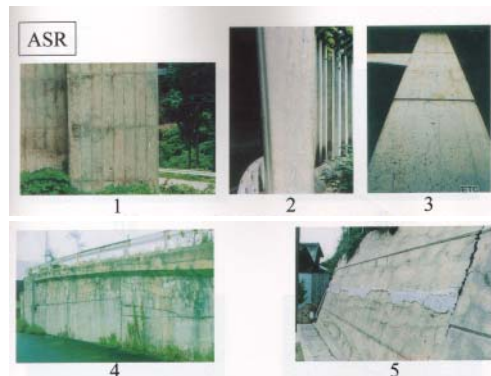
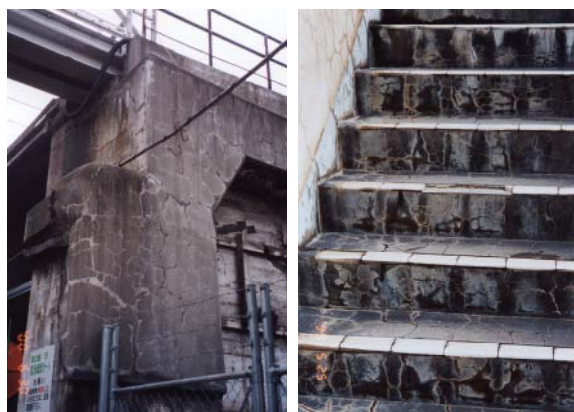
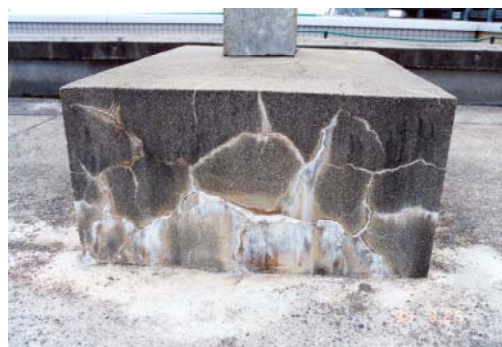
コンクリート構造物には、ひび割れ、ゲルの染み出し、部材のずれや移動等の劣化が生じる。

無筋コンクリートでは、亀甲状のひび割れが生じ、鉄筋コンクリート構造物では主筋軸方向にひび割れが発生する。

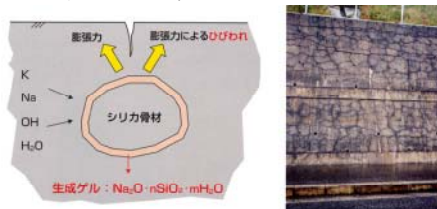
アルカリ骨材反応とは、コンクリート中の細孔溶液中における水酸化アルカリ(KOHやNaOH)と、骨材中のアルカリ反応性鉱物との間の化学反応をいう。反応生成物(アルカリ・シリカゲル)の生成や吸水に伴う膨張によってコンクリートにひび割れが発生する現象も含めてアルカリ骨材反応という場合も多い。
