調査場所：武蔵工業大学世田谷キャンパス

調査構造物：13号館

調査箇所：1階～2階階段側壁

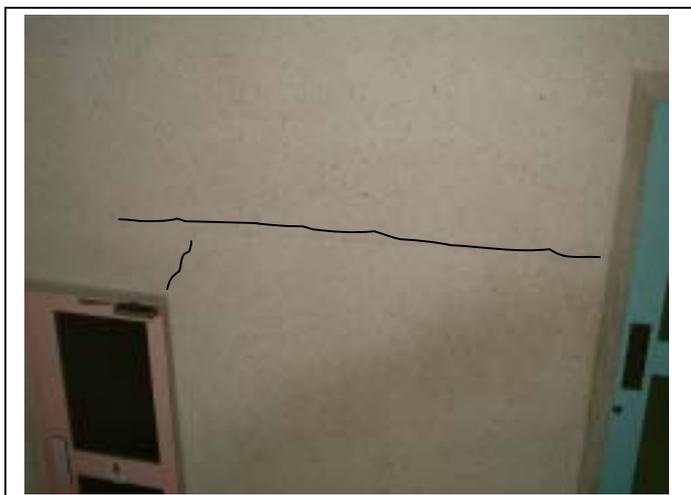
規則性の有無	有
形態（発生位置）	貫通
ひび割れパターン	一方向
方向性	水平方向
剥離・剥落	無
最大ひび割れ幅	1.40mm
ひび割れ長さ	2400mm
鉄筋の腐食程度	無
エフロレッセンスの有無	無

原因：打設面ひび割れ（コールドジョイント）および、隅角部応力集中によるひび割れと推測される。
