模擬トンネルを用いたコンクリートの耐火性能評価 -高温加熱が及ぼすコンクリートの劣化性状-

学生氏名 沼 康徳
指導教員 栗原 哲彦

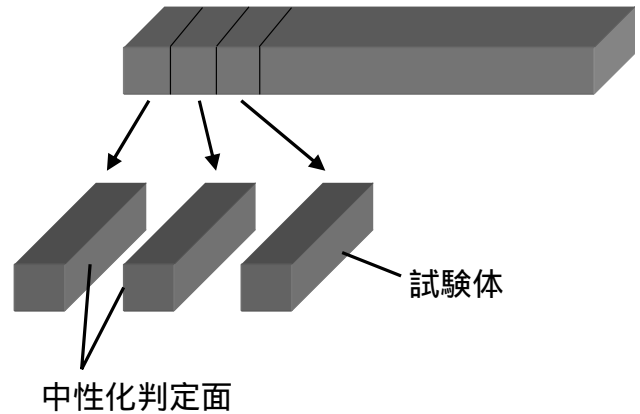
図1 中性化判断箇所

中性化は火災時だけではなく、火災によって発生したひび割れから鎮火後も中性化が進行すると考えられる。よって、中性化深さの測定は耐火試験後28日間気中に放置した供試体をトンネル長手方向60mm間隔に切断した(図1参照)60×60×200mmのものを使用し、切断面(60×200mm)にフェノールフタレイン溶液を吹きかけ呈色反応を観察スケッチした。

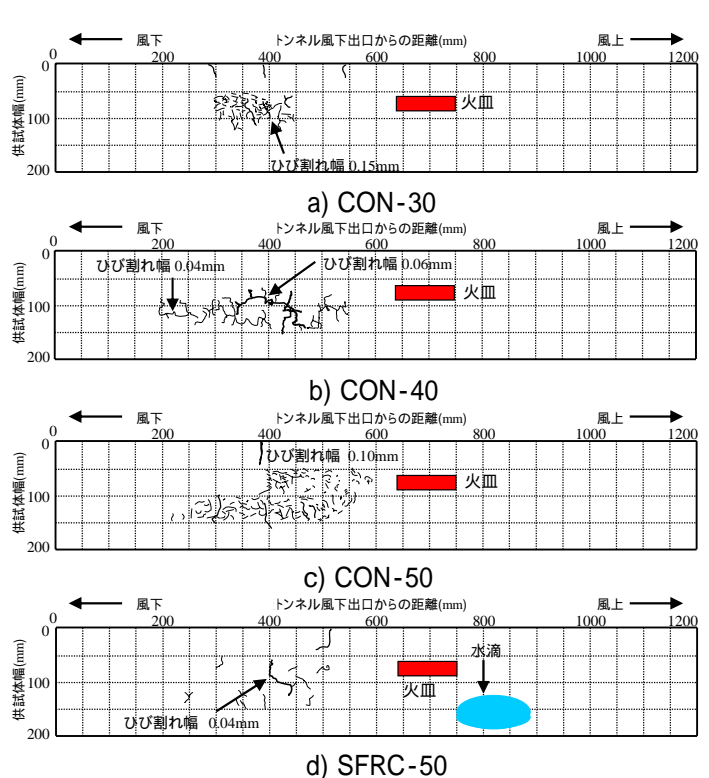
図2 各供試体のひび割れスケッチ

図2に各供試体のひび割れスケッチを示す。全供試体ともにひび割れはトンネル風下出口から400mm地点を中心に発生していた。また、そのひび割れ伸展方向に規則性はみられなかった。この位置は本実験システムを用いた場合、トンネル風下出口から400mm地点が最も受熱温度が高いため、熱膨張が大きくなったことでひび割れが発生したと考えられる。

側面に至るひび割れは火皿側側面において発生していた。これは内部温度(供試体下面から0mm)が火皿側では250~300℃、奥側では200~250℃となり、

火皿側と奥側で温度差が生じたために、熱膨張にも差が生じたことが原因であると推測される。

耐火試験(詳細は岡田の概要を参照)終了直後の供試体下面のひび割れを目視により観察した。また、ひび割れ幅が大きいものはクラックスケールを用いることでそのひび割れ幅を計測した。ただし、供試体下面を観察しているため、火皿の位置が上下逆となっている。つまり火皿は図の上側に位置する。

SFRC-50はCONシリーズと比較するとひび割れ本数が少ないが、供試体の熱膨張の結果(詳細は佐野の概要を参照)より、供試体下面の膨張が大きいことが分かった。SFRC-50の供試体下面で大きな膨張がみられたがひび割れが少なかった原因としては、加熱によって膨張した鋼繊維が、自然冷却により収縮したためにひび割れが小さくなり、目に見えるひび割れが減少したためと考えられる。

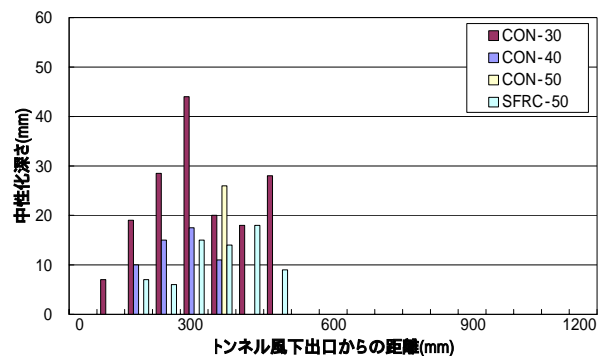
図3 各供試体の中性化深さ

中性化とは、コンクリート中のpHが低下しアルカリ性が失われる現象をいう²⁾。各供試体の距離と中性化深さの関係を図3に示す。この図より中性化は供試体の風下出口から100~500mmにおいて発生していることが確認できる。この位置は受熱温度(供試体下面から0mm)が高い範囲であることから、ひび割れ同様、中性化についても熱による影響が大きいと考えられる。また、この図からは水セメント比による違いは確認されなかった。

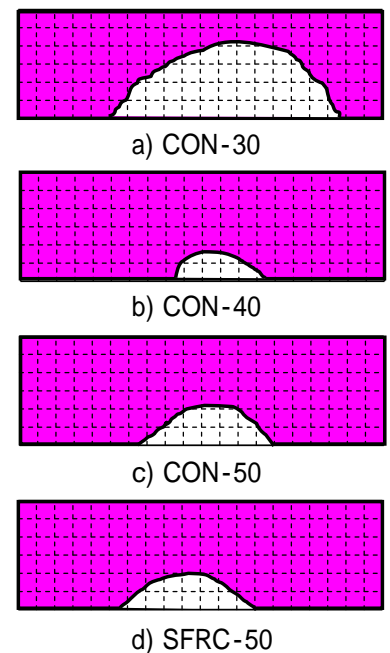
図4 中性化スケッチ(420mm地点)

図4は供試体のトンネル風下出口から420mmの位置における試験体の中性化のスケッチである。CON-30以外では中性化の大きさに違いが見られなかった。CON-30で広範囲にわたる中性化がみられたのは、急激な熱膨張が発生したために、供試体下面に幅の広いひび割れが発生し、二酸化炭素がコンクリート内部に進入したために中性化が促進されたと考えられる。
